Ölverlust, laute Geräusche, erhöhtes Lagerpiel

Fahrzeughersteller: Mazda

Fahrzeug: Mazda 6 GG, GY, MPVII (LW)

Diese Service Info ist gültig für den Wechsel des Turboladers mit der **BTS-Nr.:** T914024

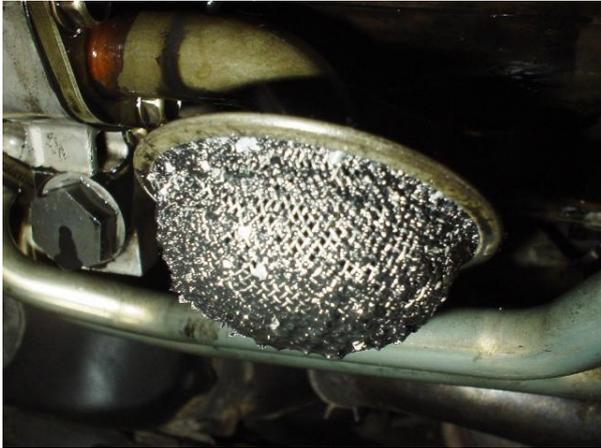
Bei Erneuern des Turboladers sollte grundsätzlich das Ölsieb der Ölpumpe in der Ölwanne auf Ölverschmutzung kontrolliert werden (siehe Bild).

Durch lockere oder gelöste sowie undichte Injektoren können Russpartikel in den Ölkreislauf gelangen und das Ölsieb verschließen, so dass es zum Ölmangel am Turbolader bzw. Verschmutzungsproblem im Motorölkreislauf kommen kann.

Zudem sollten die Injektoren auf festen Sitz und Dichtigkeit geprüft werden, um eine zusätzliche Ölverschmutzung zu vermeiden.

Injektoren auf festen Sitz prüfen und bei Bedarf neu abdichten.
