Klappergeräusche aus dem Auspuffkrümmer**Ausfall des Turboladers, Leistungsmangel, laute Geräusche, starke Rauchentwicklung, Ölundichtigkeit, erhöhtes Lagerspiel**

Fahrzeughersteller: BMW

Fahrzeug: X5 (E53)

Motorcode: M57N306D4

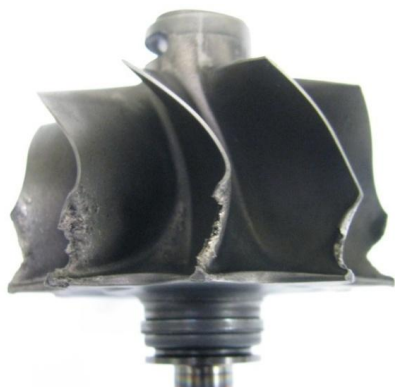
Bild 1

Liegt ein Fremdkörperschaden am Turbinenrad vor (Bild 1) bzw. sind die Innenbleche des Krümmers lose (Bild 2), dann ist immer der Auspuffkrümmer mit zu wechseln.

Ein erhöhtes Lagerspiel der Läuferwelle ist ein Folgeschaden, der durch den Fremdkörper verursacht worden ist. Bitte prüfen Sie deshalb die Gaseintrittskanten des Turbinenrades.

Die Sichtprüfung der Gaseintrittskanten ist bei gutem Licht über die Schaufeln des Turbinenrades vom Turbinenausgang aus möglich!

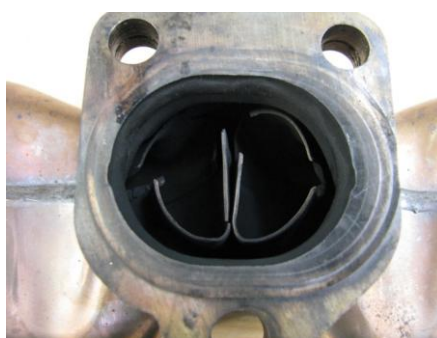
Bild 2

Bei diesen Fahrzeugen wurden aus Stahlblech gefertigte Abgaskrümmmer verbaut (Bild 2).

Unter bestimmten Bedingungen kann es zum Brechen des inneren Stahlblechrohres kommen. Diese ausgebrochenen Teile wirken anschließend als Fremdkörper auf das Turbinenrad und die Leitschaufeln der VTG-Verstellung ein und zerstören somit beide Teile.
