# SI-110810

# **Service Information Turbolader**

## Pfeifgeräusch nach kurzer Fahrstrecke, Lagerspiel nicht erhöht

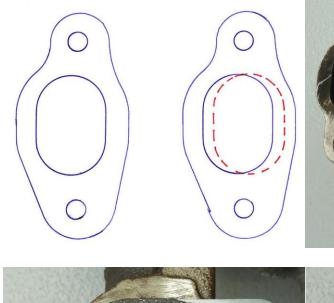
Beim Einbau der einzelnen Krümmerdichtungen ist unbedingt auf die Einbaulage zu achten. Die Durchlässe sind außermittig und liegen bei einer falschen Montage nur leicht auf. Dies kann bereits nach kürzerer Fahrzeit zu einer Undichtigkeit führen.
