Fehlermeldung Positionssensor Ladedruckregelung, Leistungsmangel, Aussetzer, MIL-Kontrollleuchte

Fahrzeughersteller: FIAT, PEUGEOT, CITROËN, IVECO

Fahrzeuge: DUCATO, BOXER, JUMPER, DAILY 2.3L 150 Multijet, 3.0L HDI/JTD

BTS-Nr.: T916317; T916326

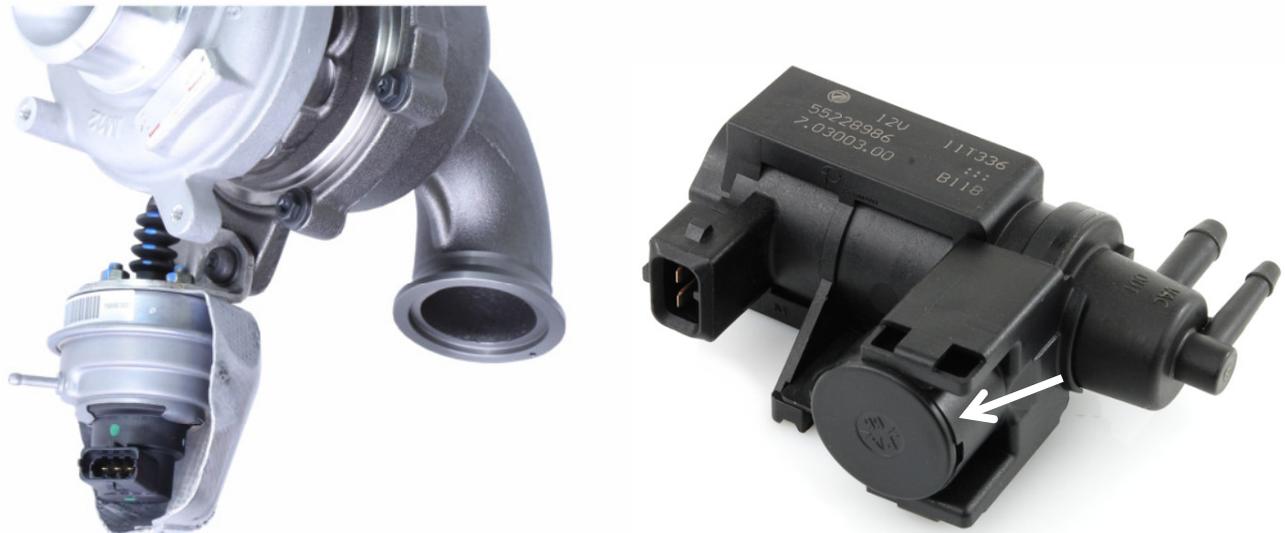
An diesen Fahrzeugen häufen sich Ausfälle der Turbolader durch Defekte am Positionssensor der Ladedruck-Regeldose. Ausfallgrund für diesen Sensor ist Feuchtigkeit in der Unterdruckdose, welche über die Unterdruckleitung eindringt. Eigentlicher Ort des Geschehens ist das Taktventil (EPW).

Fahrzeugsymptome sind sporadisch auftretende Fehler in den Messwertblöcken der Ladedruckregelung, wie „Plausibilität Positionssensor“ oder „elektrischer Fehler Positionssensor“

Prüfen Sie den Motorraum auf Wasserdurchsickerungen beginnend an der Abdichtung der Windschutzscheibe und auf Spritzwasser aus den Radhäusern. Die Fahrzeughersteller bieten zur Abhilfe modellspezifische Abdeckungen und umfangreiches Zubehör an. Verfügbare Nachrüstungen sind nach Herstellervorgaben durchzuführen. Teilweise wird das Taktventil um 180° verdreht eingebaut. Auch hier sind die Herstellervorgaben einzuhalten.

Bei defekten Positionssensoren sind der Turbolader, sowie das Taktventil zu erneuern. Die Unterdruckleitungen sind gründlich zu reinigen, auf Dichtigkeit zu überprüfen und knickfrei zu verlegen. Die Belüftungskappe des neuen Taktventils ist gegen unerwünschte Feuchtigkeit zu schützen.
