### Stellmotor der Einlasskanalabschaltung „EKAS“ überprüfen - Fehlerspeichereinträge werden falsch gesetzt

**Fahrzeughersteller:** Mercedes, Jeep Grand Cherokee, Chrysler 300

**Fahrzeuge:** 280 CDI, 300 CDI, 320 CDI, 350 CDI

**Motorcode:** OM 642.xxx, EXL

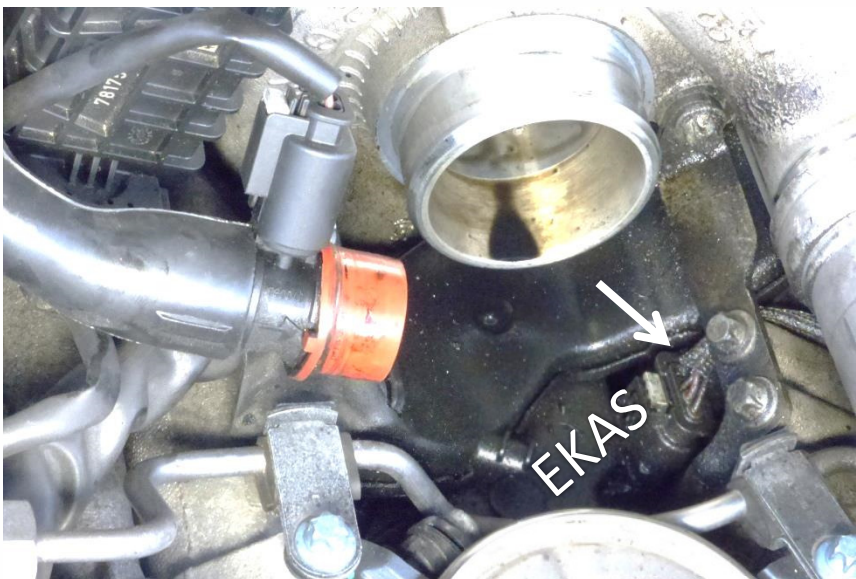
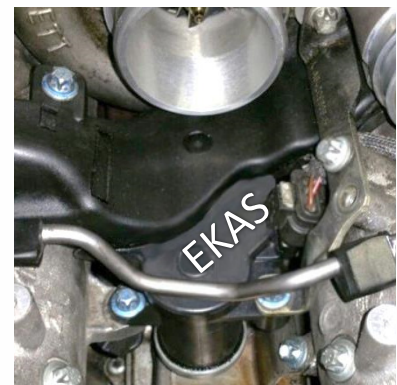
Der Stellmotor der EKAS kann durch Überlastung wegen verkrusteter Drallklappensysteme oder mechanischer Defekte ausfallen. Eine Ölverschmutzung des elektrischen Anschlusses führt zu elektronischen Fehlern am Stellglied. Diese Ölverschmutzungen am Steckeranschluss werden durch Undichtigkeiten im Ansaugbereich des Turboladers oder eines undichten Ölkühlers verursacht.

Prüfen Sie den Stellmotor der EKAS auf mechanische Freigängigkeit und elektrisch einwandfreie Funktion. Ein elektrisch überlastetes EKAS führt zum Einbruch der Spannungsversorgung. Die EKAS und Ladedruckregelung haben eine gemeinsame Spannungsversorgung. Darum kann es zu Fehlinterpretation der Fehlerspeichereinträge im Motorsteuergerät führen.

Ölansammlungen im Ansaugbereich des Turboladers stammen immer aus der Kurbelgehäuse-Entlüftung. Prüfen Sie deren Funktion und kontrollieren Sie den Kurbelgehäuse-Innendruck. Verwenden Sie hierzu das BTS-Tool **MESS01**
