TurboNews 2013-001

16.08.2013

Betrifft: **Undichtigkeiten und Pfeifgeräusche**
Fahrzeuge: **beispielsweise Opel Z20LEx**
Bestell-Nrn.: **Turbolader 172-09270, 172-11790,**
172-09380
ProfiKits 166-00196, 166-00216,
166-00226, 166-01480

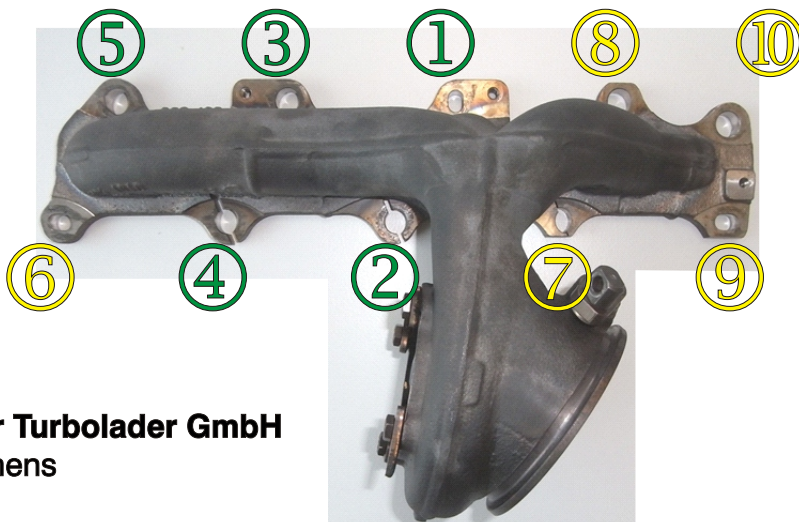
Dabei ist beim Auftreten einer solchen Störung fast ausschließlich ein Nichtbeachten des vom jeweiligen Fahrzeughersteller vorgegebenen Anzugsdrehmomente und des Anzugsschemas ursächlich.

Wird der Turbolader beim Einbau falsch montiert, so führt dies durch falsches Ausdehnverhalten im Kalt-/Heiß-Wechsel zum Verzug bzw. Rissbildung des Krümmers.

- Stets neue Muttern verwenden!
- Anzug mit 8Nm in der Reihenfolge wie unten abgebildet.
- Nach 10 min. nochmals mit 8Nm in gleicher Reihenfolge nachziehen!
