SERVICE INFO – FAG 0041

Πιθανότητα διαρροής λαδιού από τον οπίσθιο άξονα

Δυσλειτουργία βαλβίδας εξαέρωσης

Κατασκευαστής αυτοκινήτου: DAF

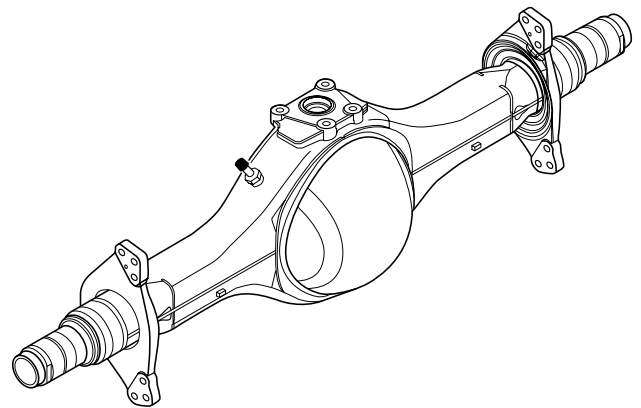
Εικόνα 1: Βαλβίδα εξαέρωσης στον άξονα για τα μοντέλα DAF CF ή XF

Υπάρχουν ενδείξεις ότι οι βαλβίδες εξαέρωσης αρχίζουν να λειτουργούν λιγότερο αποτελεσματικά ή να σταματήσουν να λειτουργούν εξ ολοκλήρου, μετά από μακρά περίοδο λειτουργίας. Αυτό μπορεί να προκαλέσει υπερπίεση στο περίβλημα του άξονα, το οποίο με τη σειρά του μπορεί να προκαλέσει βλάβη στις τσιμούχες της πλήμνης και των ρουλεμάν των τροχών ή να μετακινήσει αυτές τις τσιμούχες εκτός θέσης. Αυτό προκαλεί διαρροή λαδιού από τις πλήμνες των τροχών.

Η βαλβίδα εξαέρωσης πρέπει πάντα να επιθεωρείται κατά την εγκατάσταση νέων άκρων ή ρουλεμάν τροχού ή σε περίπτωση διαρροής λαδιού στην περιοχή αυτή! Όπου είναι δυνατόν, η βαλβίδα θα πρέπει να αφαιρείται κατά την εκτέλεση του ελέγχου.
