FAG INFORMAZIONE TECNICA

Possibile perdita di olio sull'assale posteriore

Malfunzionamento della valvola di sfiato

Costruttore del veicolo: DAF

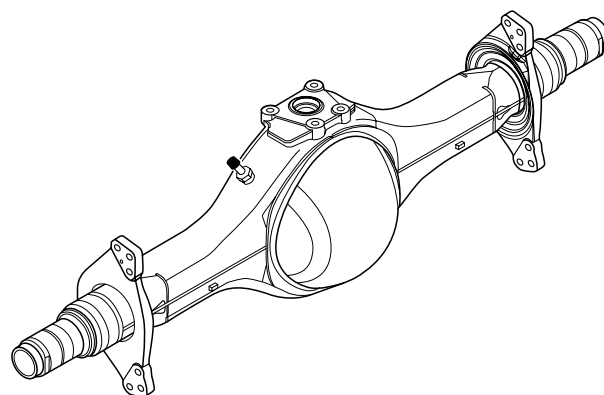
Per esperienza, il funzionamento della valvola di sfiato è limitato dopo lunghi periodi di funzionamento, o addirittura non è più garantito. Ciò può causare una sovrappressione nel corpo dell'assale, con conseguente danneggiamento o rimozione dalla sede delle tenute sul mozzo ruota o sui mozzi ruota. Ne consegue una perdita di olio sui mozzi ruota.

Figura 1: Valvola di sfiato su un assale DAF CF o XF

Durante il montaggio di nuovi mozzi ruota e/o cuscinetti ruota o in caso di perdite di olio in questa zona, controllare assolutamente il funzionamento della valvola di sfiato! Per quanto possibile, la valvola dovrebbe essere smontata.
