SERVICE INFO – FAG 0041

Posibilitatea unor scurgeri de ulei din axa spate

Defectarea supapei de descărcare

Producător: DAF

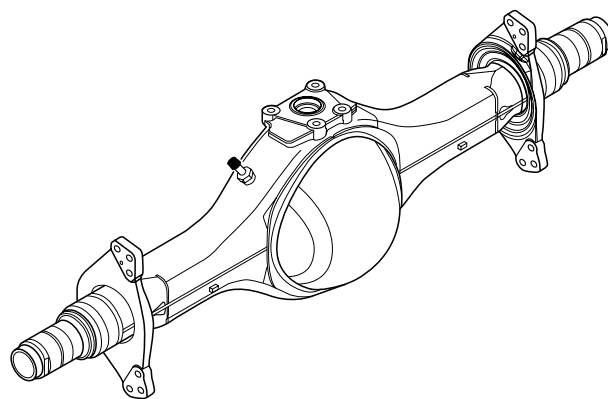
Există dovezi că supapele de descărcare încep să lucreze mai puțin eficient sau se opresc cu totul după o perioadă lungă de funcționare. Aceasta poate determina formarea unei suprapresiuni în carcasa axei, care, la rândul său, poate deteriora garniturile de etanșare pentru butucul roții și rulmenții de roată, sau le poate deplasa din poziția lor. Aceasta provoacă scurgeri ale uleiului din butucii roților.

Figura 1: Supapă de descărcare pe axa pentru un model DAF CF sau XF

Supapa de descărcare trebuie verificată întotdeauna când se montează noii butuci sau rulmenții de roată, sau dacă există scurgeri de ulei în această zonă! Acolo unde este posibil, supapa trebuie demontată când se efectuează verificarea.
