# Peligro de confusión de las poleas tensoras

## 531 0399 20 y 531 0500 20

Situación 06.2008  
**INA 0021**

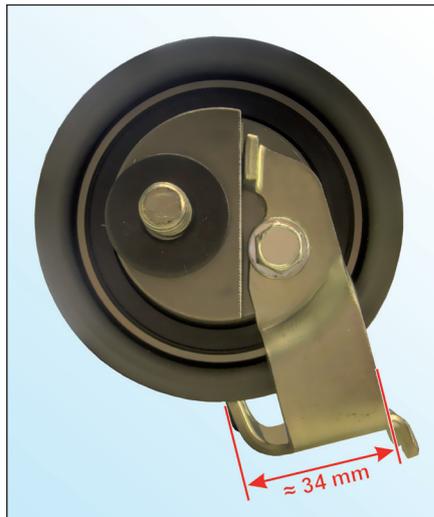
Imagen 1: 531 0399 20

Las dos poleas tensoras **531 0399 20** y **531 0500 20** son casi imposibles de diferenciar.

En caso de intercambiar los tensores existe el peligro de ocasionar daños en el motor.

A causa de la geometría distinta de la chapa de tope, los tensores no deben ser intercambiados bajo ningún concepto.

Al cambiar el tensor de la distribución se debe tener en cuenta la aplicación exacta al vehículo.

Tener en cuenta las indicaciones del fabricante de vehículos
