# SERVICE-INFO

## Nevarnost zamenjave napenjalnih valjev 531 0399 20 in 531 0500 20

Stanje 06.2008  
**INA 0021**

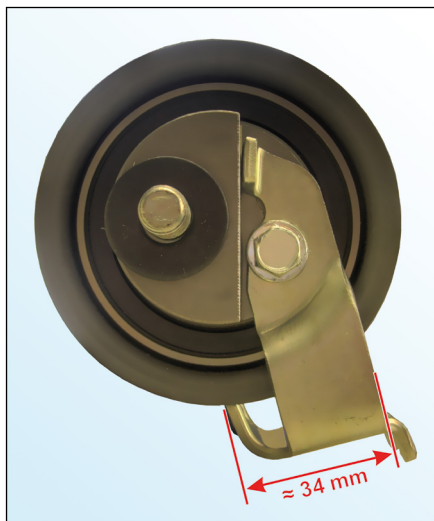
Slika 1: 531 0399 20

Obeh napenjalnih valjev **531 0399 20** in **531 0500 20** na zunaj skoraj ni mogoče razločevati.

Zaradi različne geometrije omejevalne pločevine napenjalnih valjev **ne** smete zamenjati!

Pri menjavi napenjalnega valja v krmilnem pogonu natančno pazite, kateri napenjalni valj ustreza konkretnemu vozilu.

Upoštevajte podatke proizvajalca vozila!
