SERVICE INFO – INA 0044

Støy fra aggregatdriftområdet på 1.9 TDI motorer

Motorer: 1.9 TDI

Artikkel nr.: 534 0132 30

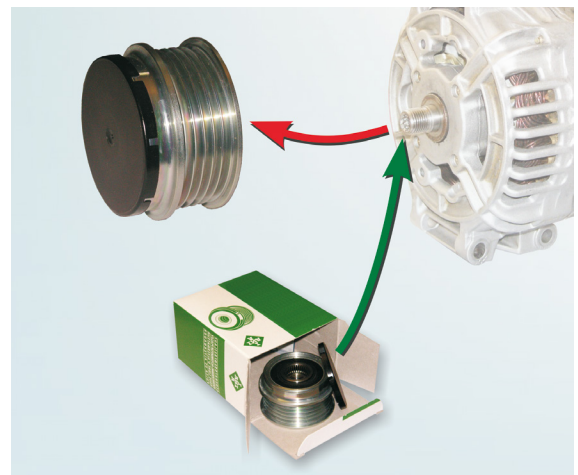
Hvis den v-ribbede remmen utsettes for sterk, dynamisk bevegelse, kan dette føre til at motoren prodiserer høye lyder.

I noen tilfeller fortsetter støyen selv etter at den v-ribbede remmen og spenn- og venderemmene har blitt skiftet ut.

Figur 1: Anbefaling: Skift ut friløpremskiven OAP

Den anbefalte reparasjonen er å skifte ut friløpremskiven OAP.

Dette avlaster betydelig presset på det monterte drevet ved å redusere både spenningsstoppene på remmen og vibrasjonsatferden.

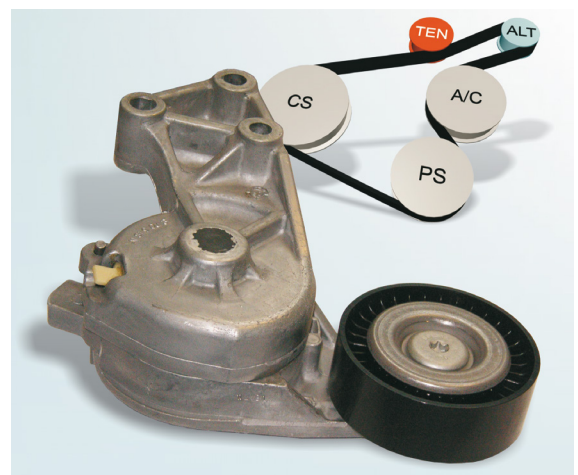
Forklaring til Fig. 2:

Figur 2: Remstrammeren 534 0132 30 installert i 1.9 TDI motorer med rembane
