SUSTITUCIÓN DEL TURBO RENAULT 1.9DCI

BOLETIN TECNICO 2009005

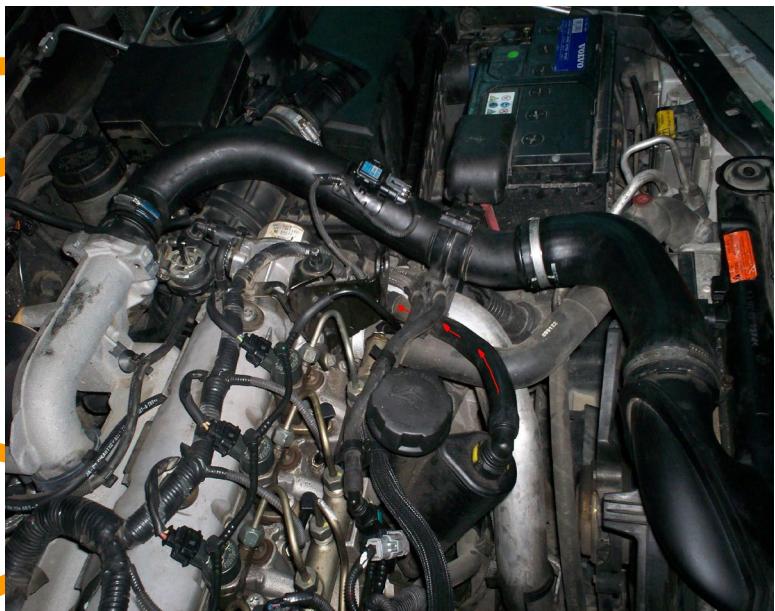
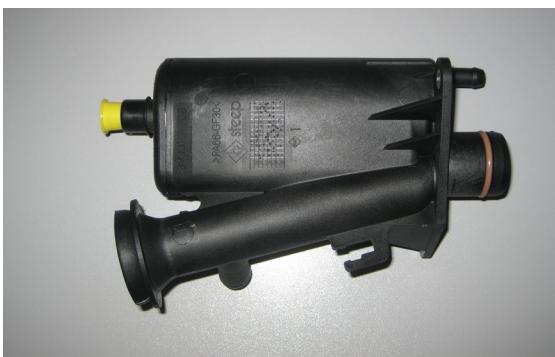
En la mayoría de los casos, los turbos montados en el motor Renault 1.9Dci, fallan debido a la entrada de un objeto extraño que impacta con la turbina de admisión del turbo.

Siempre que se cambie el turbo, es necesario cambiar el filtro de aire, y revisar los conductos de admisión, los manguitos y sus abrazaderas, por si quedara algún resto del objeto extraño o de la turbina del turbo averiado. (Existe en los servicios oficiales Renault, una circular técnica con respecto a este problema, y disponen del listado de piezas necesarias para efectuar dicha modificación)

Además es muy importante sustituir el aceite, el filtro de aceite y el decantador de aceite que viene del respiradero de gases del motor, ya que también hay gran riesgo de entrada de algún objeto a la admisión del turbo por esta vía. La referencia de Renault del decantador es 8200707066.

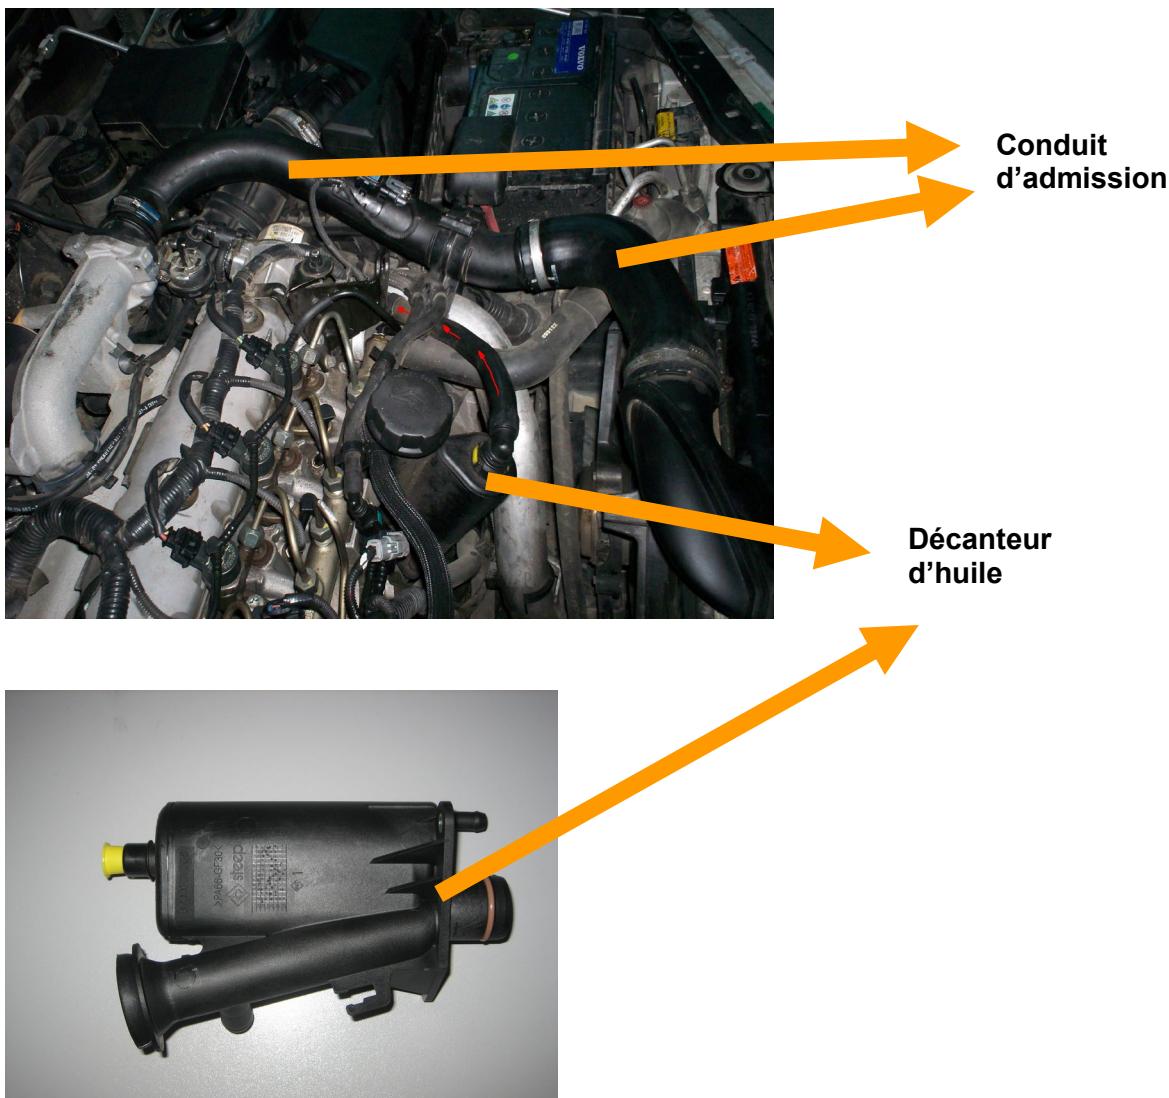
Dans la plupart des cas, les turbos montés sur le moteur Renault 1.9Dci tombent en panne comme conséquence de l'impact d'un objet étranger sur la turbine d'admission du turbo.

Avant de remplacer le turbo, il est indispensable de remplacer le filtre d'air et de vérifier les conduits d'admission, les manchons et leurs colliers, afin d'éliminer tout éventuel reste de l'objet étranger ou de la turbine du turbo en panne.

Il est, en outre, très important également de remplacer le décanteur d'huile situé en aval du clapet de ventilation des gaz du moteur, afin d'éviter le risque d'entrée d'un objet dans le tube d'admission du turbo à travers cet élément. Référence Renault du décanteur : 8200707066.

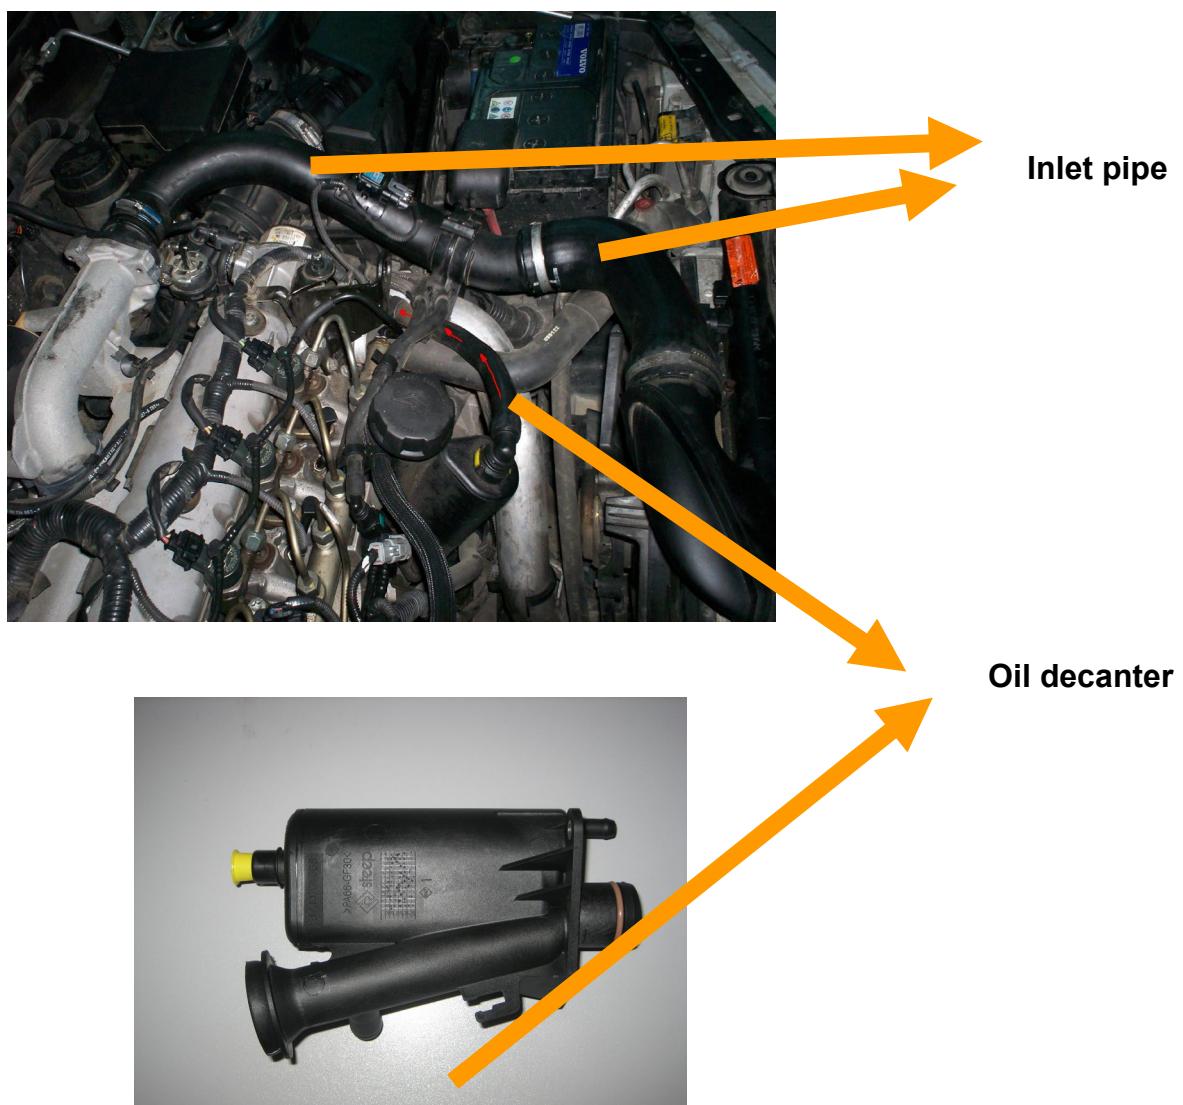
In the majority of cases, the turbo mounted on the Renault 1.9Dci engine fails as a result of the entry of a foreign object which then impacts against the turbo inlet turbine.

Whenever the turbo is replaced, the air filter should also always be replaced and the inlet pipes, bushings and clamps should be inspected for foreign objects or any remains of the damaged turbo turbine.

It is also extremely important to replace the oil decanter coming from the engine gas vent, since there is a considerable risk of some foreign object getting into the turbo along this route. The Renault reference for the decanter is 8200707066.

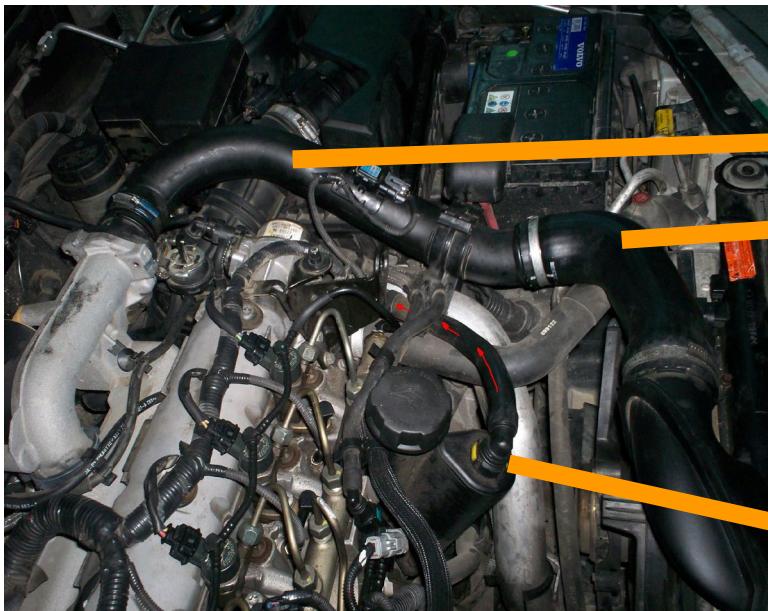
Ansaugleitung

In den meisten Fällen sind die Fehler an den in den Motor Renault 1.9Dci eingebauten Turbos auf das Eindringen eines Fremdkörpers zurückzuführen, der auf die Ansaugturbine des Turbos trifft.

Bei jedem Turbowechsel müssen der Luftfilter gereinigt und die Saugleitungen, die Stutzen und Befestigungsklemmen auf mögliche Reste des Fremdkörpers oder der beschädigten Turbine des Turbos untersucht werden.

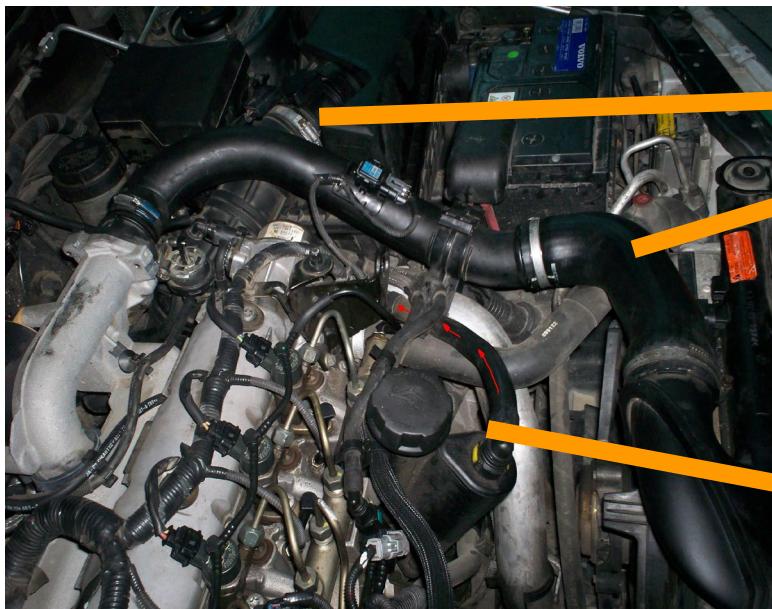
Condotto di aspirazione

Nella maggior parte dei casi, i turbo montati nel motore Renault 1.9Dci, si guastano dovuto all'entrata di un oggetto estraneo che colpisce la turbina di aspirazione del turbo.

Ad ogni cambio del turbo, è necessario cambiare il filtro dell'aria, e rivedere i condotti di aspirazione, i manicotti e le loro ghiere, nel caso ci fosse qualche resto dell'oggetto estraneo o della turbina del turbo guasto. (Esiste nei servizi ufficiali Renault, una circolare tecnica riguardante questo problema, ed hanno a sua disposizione l'elenco dei pezzi necessari per effettuare detta modifica)

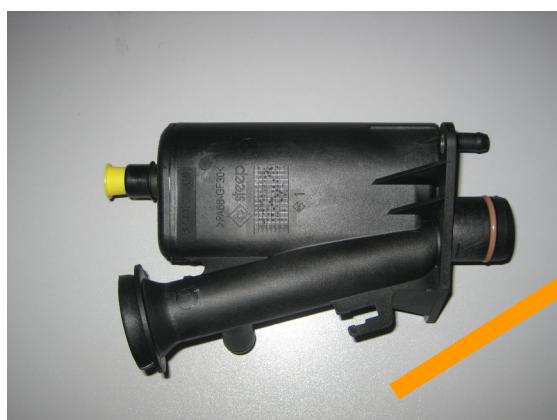
Sací trubka

Ve většině případů turbodmychadlo namontované v motoru Renault 1.9Dci selhává v důsledku vniknutí cizího předmětu, který potom narází do vstupní turbíny turbodmychadla.

Při každé výměně turbodmychadla je nutno vyměnit také vzduchový filtr a zkontrolovat, zda se v sacím vedení, sedlech a svorkách nenacházejí cizí předměty nebo jakékoli zbytky poškozené turbíny turbodmychadla.

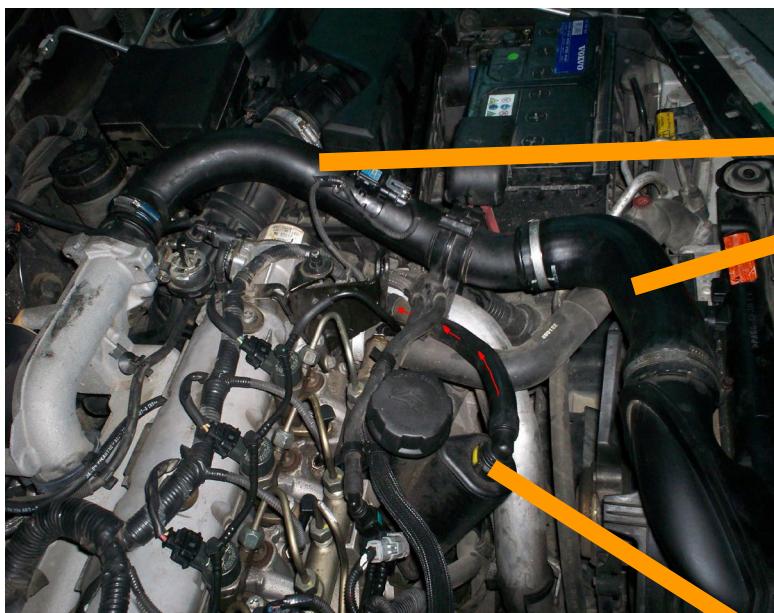
Conduto de admissão

Na maioria dos casos, os turbos montados no motor Renault 1.9Dci falham devido à entrada de um objeto estranho que embate na turbina de admissão do turbo.

Sempre que se mudar o turbo, é necessário mudar o filtro do ar e fazer a revisão das condutas de admissão e dos manguitos e respectivas braçadeiras para verificar se terá ficado algum resto do objeto estranho ou da turbina do turbo avariado. (existe nos serviços oficiais da Renault uma circular técnica relativamente a este problema; dispõem também de uma lista de peças necessárias para efetuar a referida modificação)

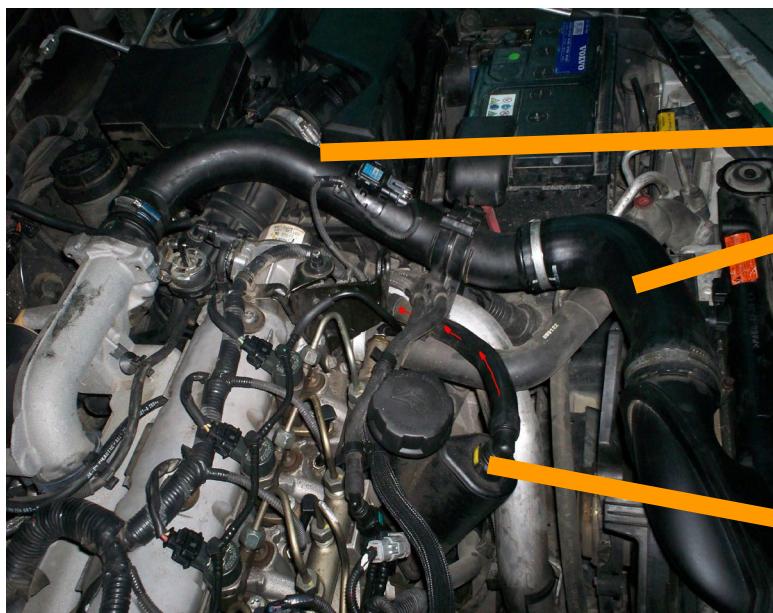
Inlaatkanaal

De meeste gevallen van defect met de turbo's van de Renault motor type 1.9Dci worden veroorzaakt door het binnendringen van een vreemd voorwerp dat de turbine raakt van de turbo-inlaat.

Wanneer de turbo wordt vervangen moet ook altijd het luchtfilter worden vervangen. Het is ook nodig om de inlaatkanalen, de slangen en klemmen te controleren om te zien of er geen stuk van het vreemde voorwerp is achtergebleven of van de beschadigde turbo. (Bij de officiële Renault-service is er een technische circulaire over dit probleem en beschikt men over een lijst met de nodige wisselstukken om deze wijziging uit te voeren)
