REPLACEMENT OF TURBO WITH REF. 708639-....

TECHNICAL DATA SHEET 2009009

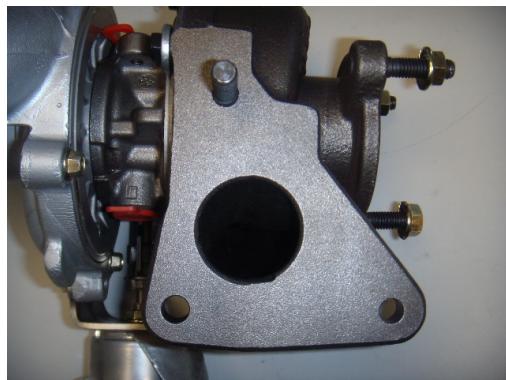
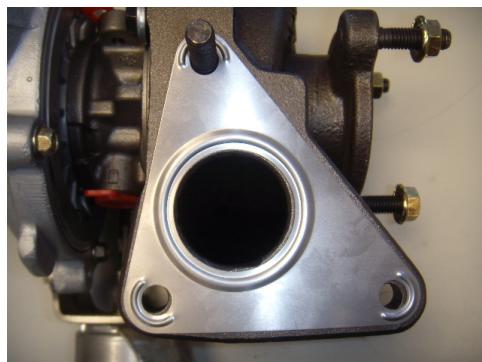
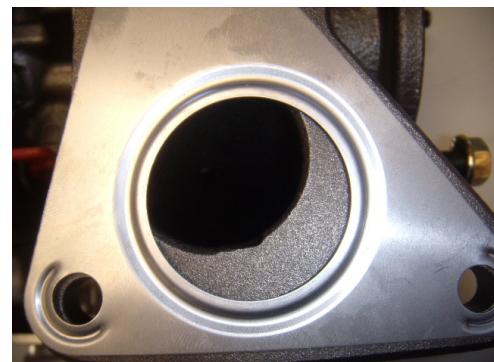
Tal y como pueden ver en las fotografías interiores, la junta queda alojada correctamente sólo de una forma ya que, de lo contrario, se interrumpe la entrada de los gases de escape a la caracola del escape, y con ello el incorrecto funcionamiento del turbo.

Prestar especial atención, a la hora de realizar el montaje de este turbo en el motor, ya que la junta entre el turbo y el colector del escape, puede ser colocado de dos maneras diferentes, pero de sólo una forma quedar correcta.

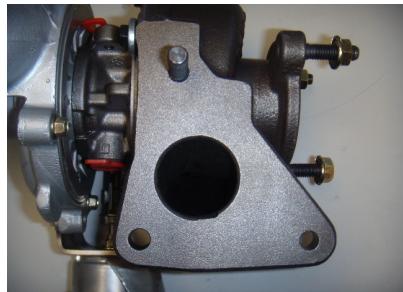
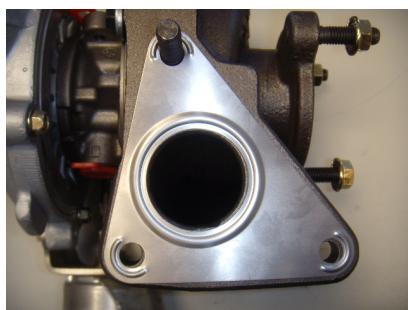
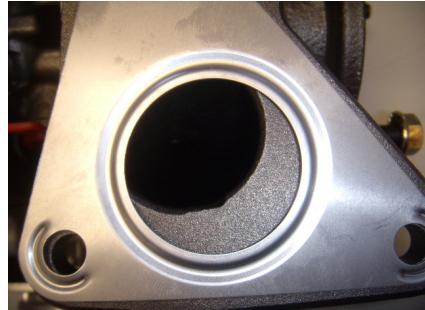
As can be seen in the photos below, there is only one way to correctly seat the seal. If incorrectly seated, the exhaust gas inlet to the turbo volute is partly blocked and the turbo will not operate correctly.

Pay particular attention when mounting this turbo on the engine, as the seal between the turbo and the exhaust downpipe can be mounted in two different ways, and only one is correct.

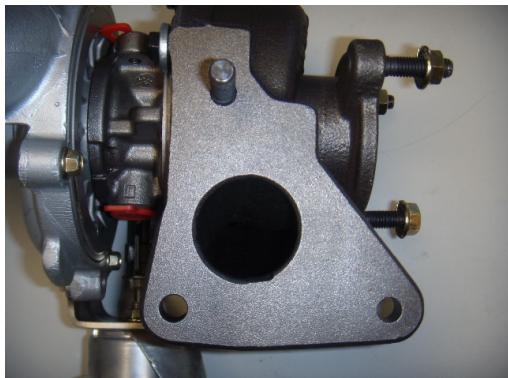
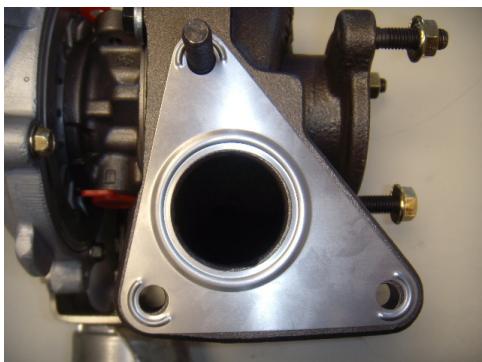
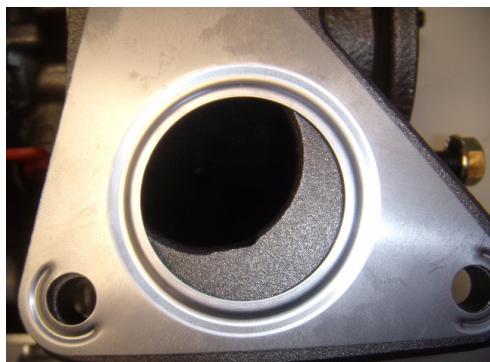
Come si può vedere nelle foto inferiori, la guarnizione rimane alloggiata correttamente solo in un modo poiché, altrimenti, s'interrompe l'entrata dei gas di scarico alla conchiglia dello scarico, e con ciò il non corretto funzionamento del turbo.

Prestare particolare attenzione, nella realizzazione del montaggio di questo turbo nel motore, poiché la guarnizione tra il turbo e il collettore dello scarico, può essere posizionata in due diversi modi, però solo uno è quello corretto.

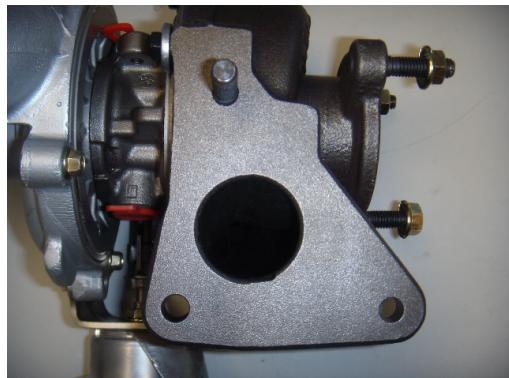
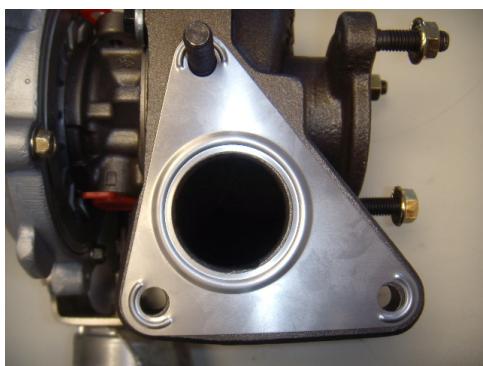
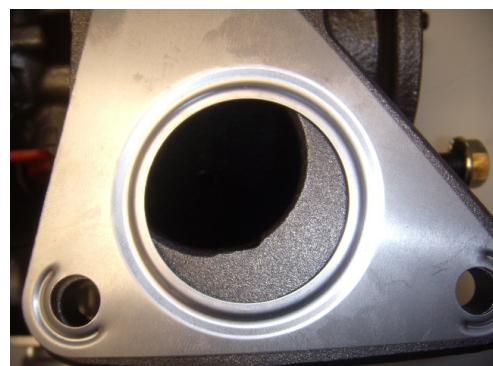
Como se pode ver nas fotografias interiores, a junta fica alojada corretamente apenas de uma única forma. De contrário, a entrada dos gases de escape para o caracol do escape é interrompida, o que provoca o incorreto funcionamento do turbo.

Há que prestar atenção no momento de efetuar a montagem deste turbo no motor porque a junta entre o turbo e o coletor do escape pode ser colocada de duas maneiras diferentes mas só uma delas é correta.
