**[REPLACEMENT OF TURBO WITH REF. 5435 970 0012 \(k35-012\)](#)**  
**[54359700029-54359700011-54359700015-54359700033](#)**

**TECHNICAL DATA SHEET 2009025**

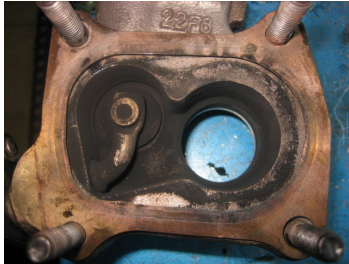
Gasket correctly mounted.

(The way to ensure that the gasket is correctly mounted is to check that the gasket protrusion is as close as possible to the waste gate)

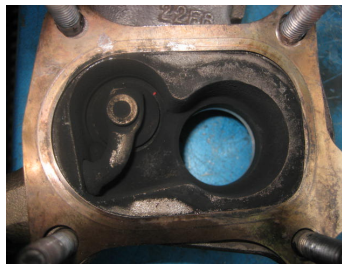
As can be seen in the photos below, there is only one way to correctly seat the seal. If incorrectly seated, the exhaust volute is not correctly sealed and the exhaust gas leaks out, making strange hissing noises and expelling combustion gases, with the subsequent odour in the vehicle interior.

Gasket incorrectly mounted

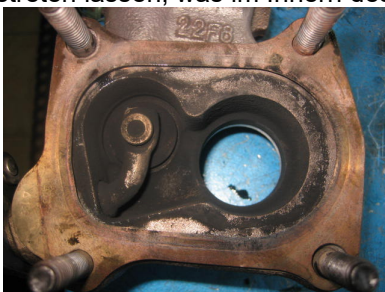
Korrekt montierte Dichtung.

(Um festzustellen, ob die Dichtung korrekt montiert ist, muss man sich vergewissern, dass sich die Außenwölbung der Dichtung so nahe wie möglich an dem Ablassventil befindet.)

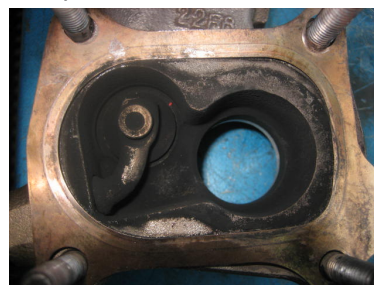
Wie nachstehende Fotos zeigen, kann die Dichtung nur auf eine Weise korrekt eingesetzt werden, da die Abgasschnecke sonst nicht einwandfrei abgedichtet wird und Lecks nach außen auftreten, die ungewöhnliche Pfeifgeräusche erzeugen und Reste der Verbrennungsgase austreten lassen, was im Innern des Fahrzeugs zu entsprechender Geruchsbelästigung führt.

Falsch montierte Dichtung.

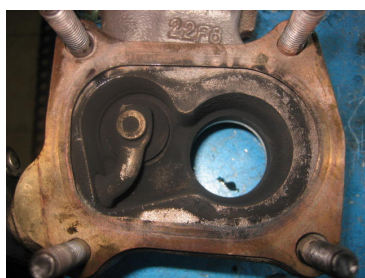
Guarnizione montata correttamente.

(Il modo di assicurarsi sul corretto montaggio della guarnizione, è quando la sporgenza della guarnizione, è più vicina alla valvola di scarico)

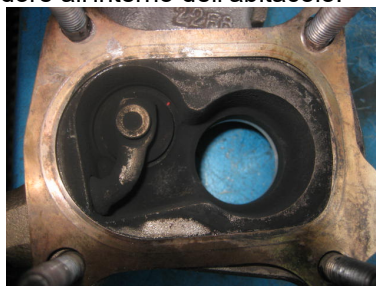
Come si può osservare nelle foto inferiori, la guarnizione rimane alloggiata correttamente solo in un modo, poiché altrimenti non rimarrebbe chiusa correttamente la conchiglia di scarico e si presenterebbero fughe di scarico all'esterno, presentando rumori strani fischi e residui di gas di combustione all'esterno con il conseguente odore all'interno dell'abitacolo.

Guarnizione montata non correttamente

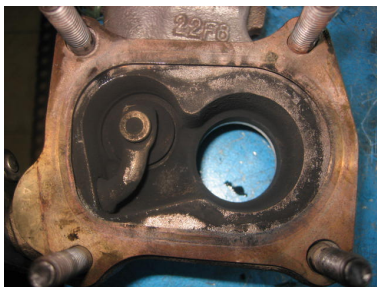
Správně namontované těsnění

(Způsob, jak se ujistit, že těsnění je namontováno správně, je zkontrolovat, zda se výčnělek těsnění nachází co nejbliž obtokového ventilu)

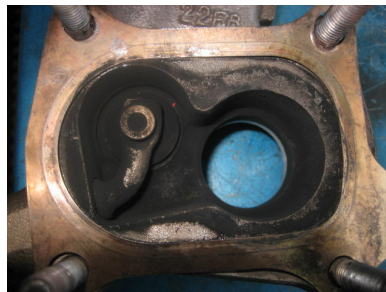
Jak můžete vidět na obrázcích níže, existuje pouze jeden způsob, jak správně umístit spoj. Bude-li umístěn chybně, závit turbíny nebude řádně utěsněný a výfukový plyn bude unikat ven; bude se ozývat podivné syčení, budou unikat spaliny, které budou následně zapáchat v interiéru vozidla.

Nesprávně namontované těsnění

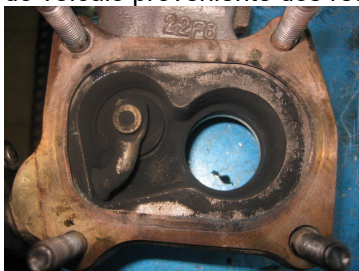
Junta montada corretamente

(a forma de nos assegurarmos de que a junta está corretamente montada é observar se a sua saliência está mais próxima da válvula de descarga)

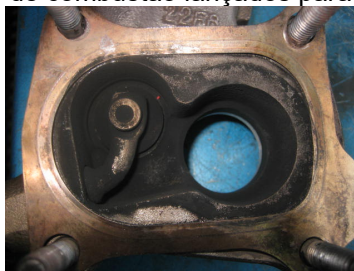
Como se pode ver nas fotografias abaixo, a junta fica alojada corretamente apenas de uma única forma. De contrário, o caracol do escape não fica corretamente fechado apresentando-se fugas de escape para o exterior que provocam ruídos estranhos, silvos e um cheiro no interior do veículo proveniente dos restos de gases de combustão lançados para o exterior.

Junta montada incorretamente
