## **TURBO REPLACEMENT engine 1,9JTD –Z19DTH**

### **TECHNICAL DATA SHEET 2009030**

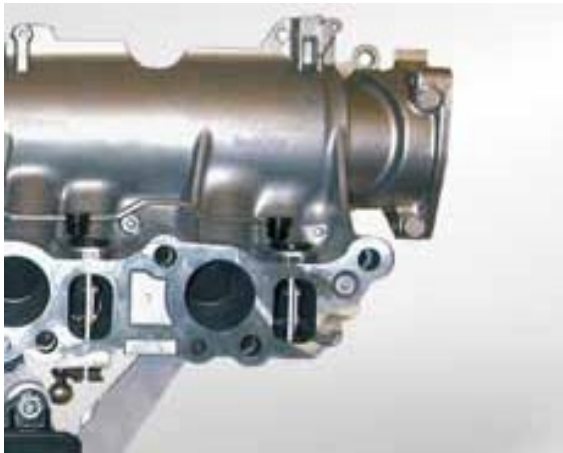
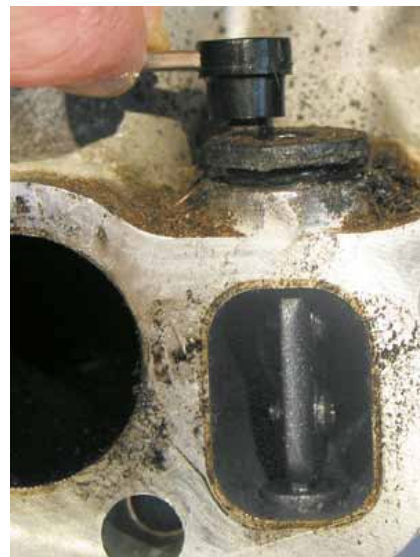
El problema esta ocasionado por el funcionamiento incorrecto de las válvulas de spín, (foto inferior) colocadas en el colector de admisión del vehículo. Recordarles que dicho colector de admisión dispone de dos canales de admisión separados para cada cilindro, e internamente dispone de dichas válvulas spín, o válvulas de admisión variable, controladas por un modulo impulsor eléctrico.

Dichas válvulas quedan deformadas y agarrotadas, o adheridas en el interior, y el modulo impulsor no puede moverlas.

Si permanecen constantemente abiertas, aumentan los residuos de hollín en el escape a bajas revoluciones, y si permanecen cerradas, aumentan los residuos de hollín a alto régimen de revoluciones, y disfuncionamiento de la geometría interna del turbo.

No es un fallo ocasionado por el turbo compresor del vehículo, no es necesario ningún tipo de ajuste en el mismo.

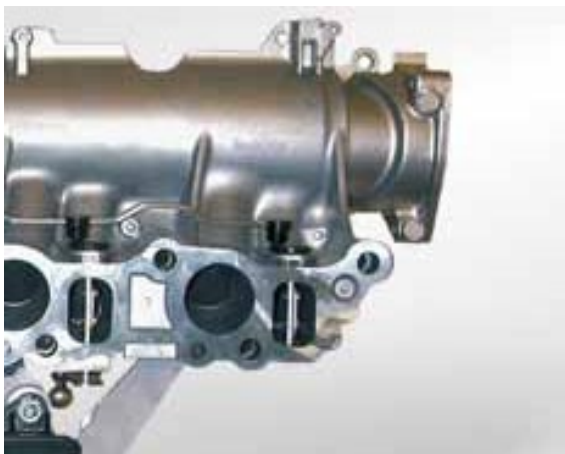
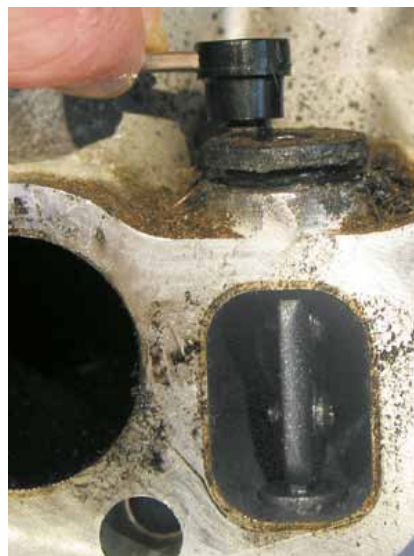
Le problème est causé par un mauvais fonctionnement des vannes du spin, (photo ci-dessous), placées dans le collecteur d'admission du véhicule. Nous vous rappelons que ce collecteur d'admission dispose de deux canaux d'admission séparés pour chaque cylindre et il est muni, à l'intérieur, des dites vannes de spin, ou soupapes d'admission variable, commandées par un module de commande électrique.

Ces vannes sont déformées et grippées, ou collées à l'intérieur, et le module de commande ne peut pas les déplacer.

Si elles restent constamment ouvertes, elles favorisent l'accumulation des résidus de suie dans le tube d'échappement à bas régime, et si elles restent fermées, elles provoquent une augmentation des résidus de suie à haut régime et, par conséquent, le dysfonctionnement de la géométrie interne du turbo.

Cette défaillance n'est pas causée par le turbocompresseur du véhicule, aucun ajustement de ce dernier n'est donc nécessaire.

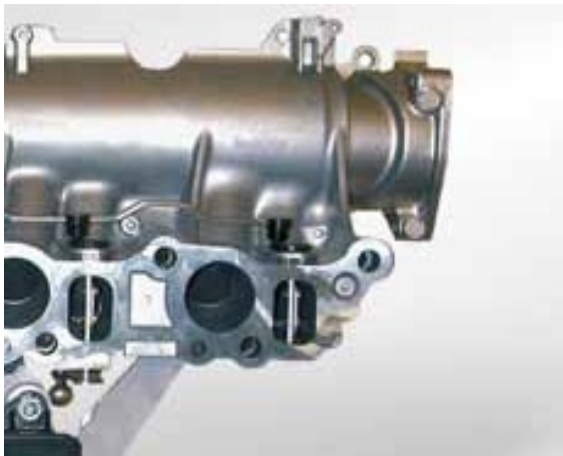
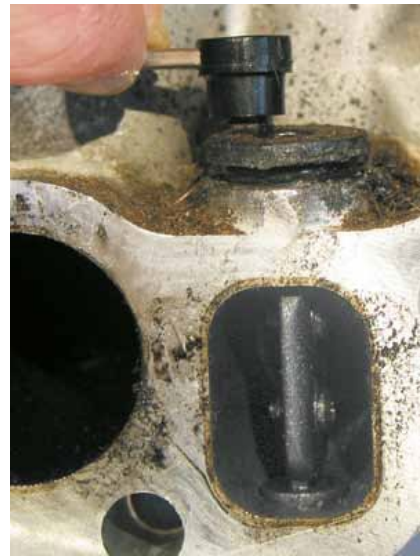
The problem is caused by the incorrect operation of the swirl valves (photo below) mounted on the vehicle inlet manifold. Bear in mind that this inlet manifold has two separate inlet ports for each cylinder and that the internally mounted swirl valves or variable admission valves are controlled by an electric drive module.

If these valves are either worn out, tight, or stuck to the manifold interior, then the drive module is no longer able to operate them.

If the valves remain constantly open, then there is an increase in the soot levels in the exhaust pipe at low engine speeds, whilst if they remain constantly closed then the soot levels increase at high engine speeds, with the malfunctioning of the turbo internal geometry.

This is not a fault caused by the vehicle turbocharger, and therefore no turbo adjustment is required.

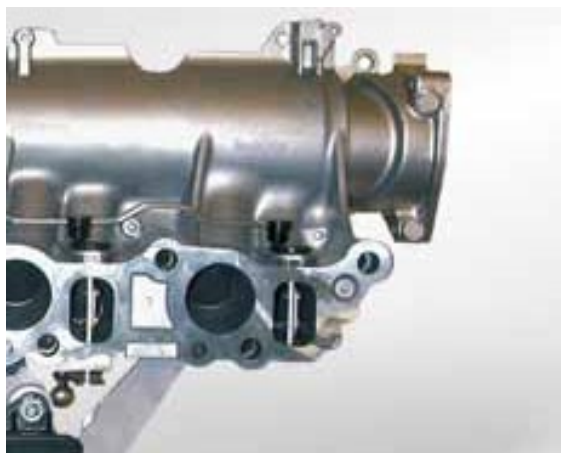
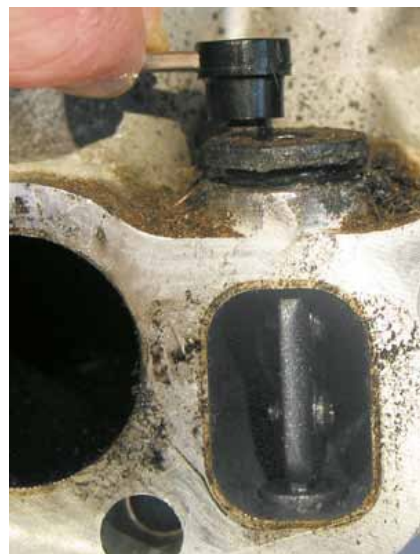
Das Problem ist auf eine nicht korrekte Funktion der Spin-Ventile (vgl. Foto) zurückzuführen. Diese befinden sich im Ansaugkrümmer des Fahrzeugs. Beachten Sie, dass der Ansaugkrümmer über zwei getrennte Ansaugkanäle für jeden Zylinder verfügt und sich im Innern besagte Spin-Ventile (oder Ventile für variables Ansaugen) befinden, die durch ein elektrisches Impuls-Modul geregelt werden.

Diese Ventile verformen oder verklemmen sich oder bleiben im Innern haften, so dass das Impuls-Modul sie nicht mehr bewegen kann.

Wenn die Ventile ständig geöffnet bleiben, nimmt der Rußanteil bei geringen Drehzahlen im Abgas zu. Sind die Ventile geschlossen, nimmt der Rußanteil bei hohen Drehzahlen zu, ebenso Fehlfunktionen der internen Turbogeometrie.

Es handelt sich hier nicht um einen Fehler des Turboladers des Fahrzeugs, daher müssen keine Nachstellungen an diesem vorgenommen werden.

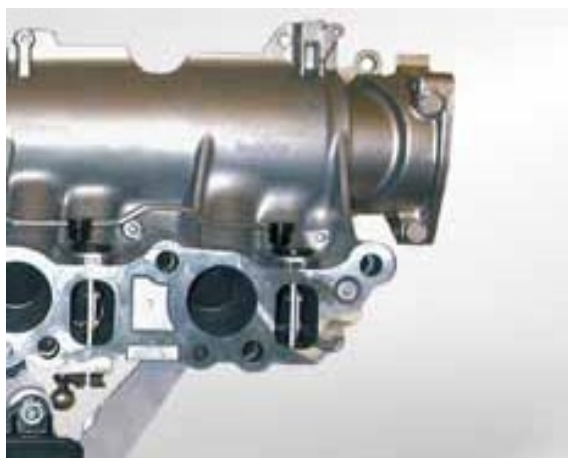
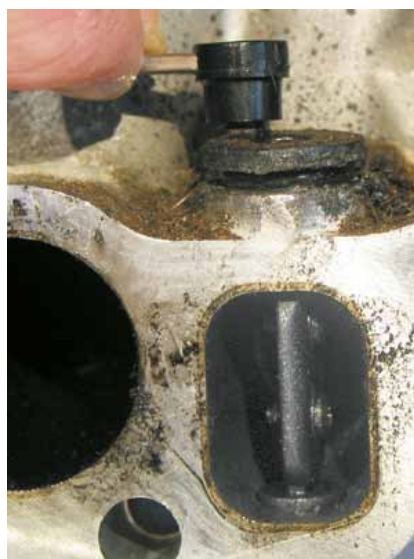
Il problema è causato dal funzionamento non corretto delle valvole di spin, (foto inferiore) posizionate nel collettore di ammissione del veicolo. Si ricorda che detto collettore di ammissione dispone di due canali di aspirazione separati per ogni cilindro, ed internamente dispone delle dette valvole spin, o valvole di aspirazione variabile, controllate da un modulo impulsore elettrico.

Dette valvole rimangono deformate e grippate, o aderite all'interno, e il modulo impulsore non può muoverle.

Se rimangono costantemente aperte, aumentano i residui di fuliggine nello scarico a bassi regimi, e se rimangono chiuse, aumentano i residui di fuliggine ad un alto regime di giri, e il cattivo funzionamento della geometria interna del turbo.

Non è un guasto causato dal turbo compressore del veicolo, non è necessaria alcun tipo di regolazione nello stesso.

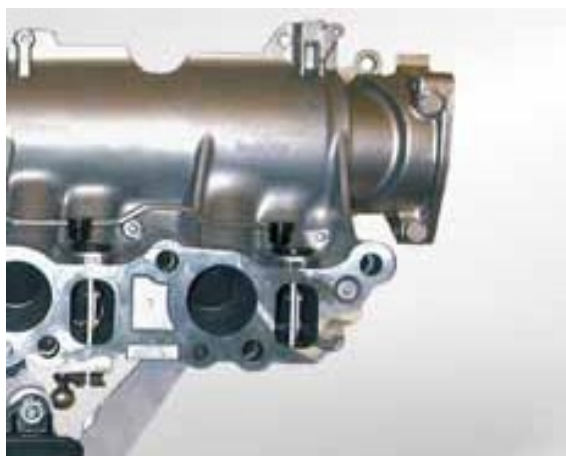
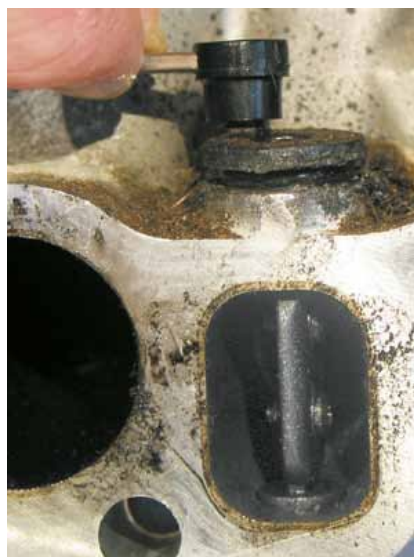
Problém je způsoben nesprávným fungováním škrticích klapek (fotografie níže) namontovaných na sacím potrubí vozidla. Mějte na paměti, že toto sací potrubí má dva samostatné vstupní kanály na každý válec a že uvnitř namontované škrticí klapky či variabilní sací klapky jsou řízeny modulem elektrického pohonu.

Jsou-li tyto klapky opotřebované, příliš přiléhají nebo jsou zaklesnuté k vnitřku potrubí, pak pohonný modul není nadále schopen je uvádět v činnost.

Zůstávají-li klapky stále otevřené, dochází ke zvýšení hladiny sazí ve výfukovém potrubí při nízkých rychlostech motoru, zatímco jsou-li neustále uzavřené, zvyšují se hladiny sazí při vysokých rychlostech motoru, takže se zhoršuje fungování vnitřní geometrie turbodmychadla.

Není to chyba způsobená turbodmychadlem vozidla, a proto nejsou zapotřebí žádné úpravy turba.

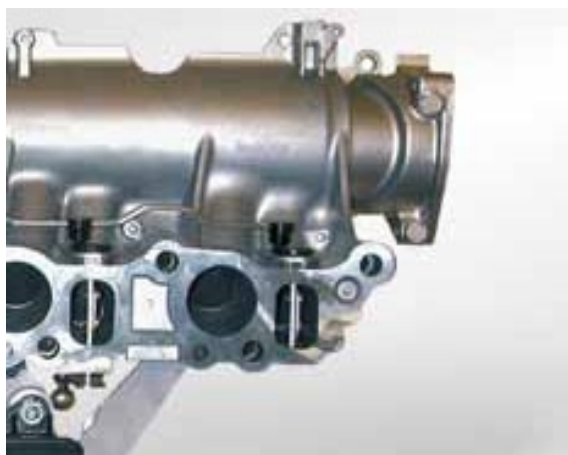
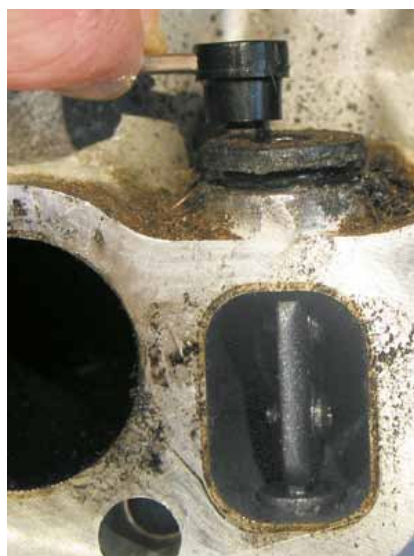
O problema é ocasionado pelo funcionamento incorreto das válvulas de spin (foto inferior) colocadas no coletor de admissão do veículo. Deve lembrar-se que o referido coletor de admissão possui dois canais de admissão separados para cada cilindro e que internamente dispõe das mencionadas válvulas de spin, ou válvulas de admissão variável, controladas por um módulo impulsor elétrico.

Essas válvulas ficam deformadas e bloqueadas ou pegadas por aderência no interior e o módulo impulsor não as pode movimentar.

Se permanecem constantemente abertas, aumentam os resíduos de fuligem no escape em baixas rotações; se permanecem fechadas, aumentam os resíduos de fuligem num alto regime de rotações, causando disfunções na geometria interna do turbo.

Não é uma falha ocasionada pelo turbocompressor do veículo, não sendo por isso necessário nenhum tipo de arranjo do mesmo.

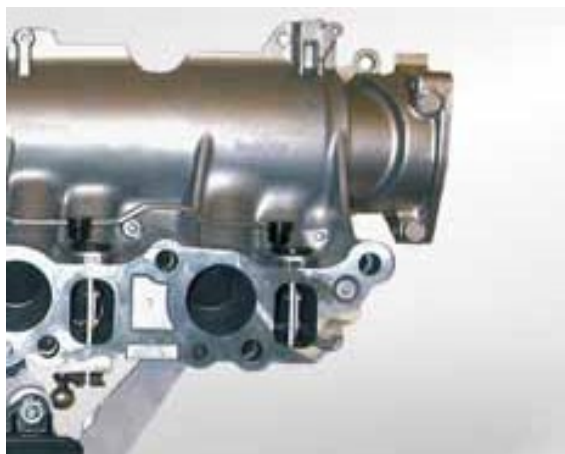
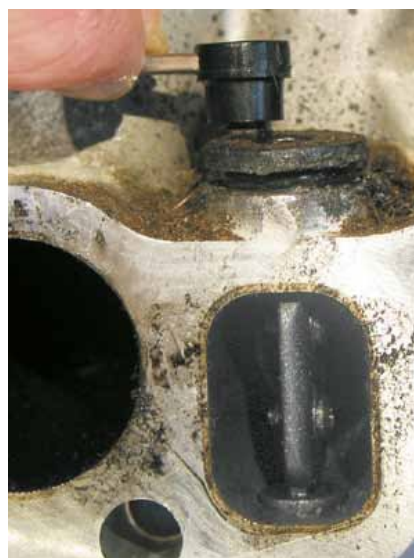
Het probleem hier wordt veroorzaakt door het onjuist functioneren van de wervelregeling van de kleppen, (zie foto hieronder) die zich bevinden in het inlaatspruitstuk van het voertuig. Denk eraan dat dit inlaatspruitstuk twee gescheiden inlaatkanalen heeft één voor elke cilinder en dat het voorzien is van de genoemde wervelkleppen of variabele inlaatkleppen die worden gecontroleerd door een elektrische impulsmodule.

Deze kleppen zitten vervormd en geïmmobiliseerd of vastgekleefd vanbinnen en de impulsmodule kan ze niet doen bewegen.

Als ze constant open staan verhogen de roetresten in de uitlaat bij lage toerentallen, als ze gesloten blijven dan verhogen de roetresten bij hoge toerentallen. De interne geometrie van de turbo gaat slecht functioneren.

Deze fout wordt niet veroorzaakt door de turbocompressor van het voertuig. Het is niet nodig om de turbo bij te regelen.
