8813 13100

GB Toyota 2.0 D4D (1AD-FTV) and 2.2 D4D (2AD-FTV)

GB Info concerning Toyota 2.0 D4D (1AD-FTV) and 2.2 D4D (2AD-FTV):

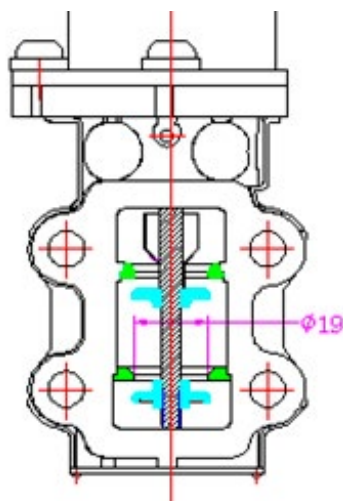
**SCHRITT 2**

Von außen betrachtet sehen diese AGR-Ventile identisch aus. Der einzige Unterschied ist nämlich der Durchmesser des Ventilsitzes, wie in der Abbildung unten gezeigt. Überprüfen Sie die Größe des Ventilsitzes zwischen dem demontiertem und dem neuen Ventil. Stellen Sie sicher, dass die Größe und die Abmessungen identisch sind. Sie können die Dimension in den Zeichnungen darunter sehen. Vergessen Sie nicht alle Fehlercodes zu löschen.

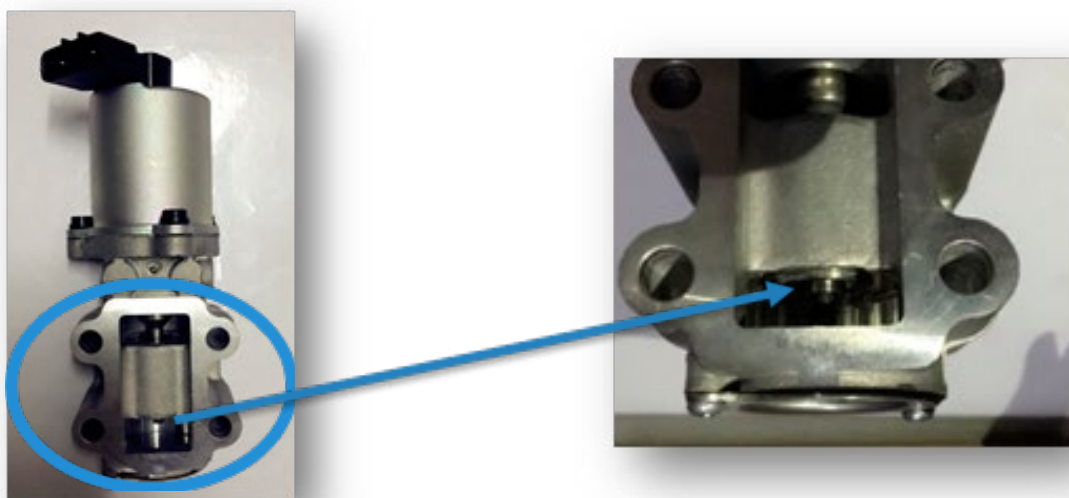
STEG 1

Den defekta EGR-ventilen avlägsnas och placeras i position enligt nedan:

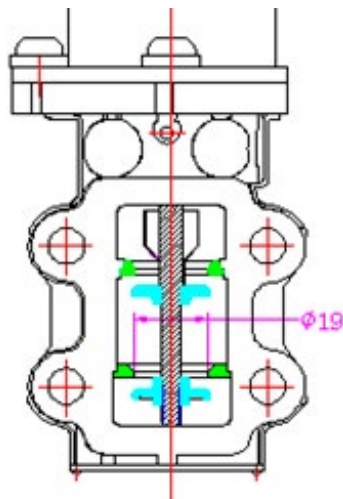
**STEP 2**

From the outside, these EGR valves look identical. The only difference lies in the size of the diameter of the valve seat, as shown in the picture below. Check the size of the valve seat of the disassembled and the new valve. Make sure the size and dimensions are identical. You can see the dimension in the drawings below. Remember to delete all error codes afterwards.
