Dica da Blue Print

Mitsubishi Airtrek, Carisma, Colt, FTO, Galant, Shogun, Space Runner, Space Star, Space Wagon - Bobina de Ignição
Referências aplicáveis: ADC41473

Data de emissão: 01/06/2005

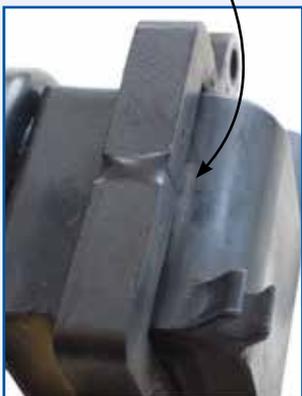
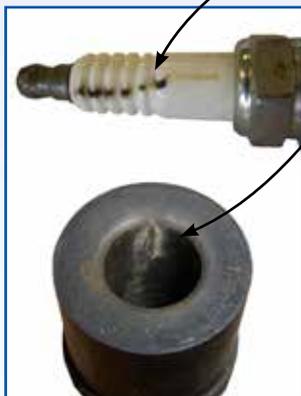
A falha progressiva do isolamento da bobine ou do cabo de vela ocorre mais frequentemente quando é detetada uma falha de ignição o que pode ocorrer mais frequentemente durante condições frias/húmidas (por exemplo nos arranques a frio) ou durante elevadas cargas do motor, podendo ser agravado pela contaminação (sujidade) ou pela alta resistência das velas de ignição ou dos cabos de Alta Tensão. Às vezes um curto-circuito pode ser visível ou audível durante o funcionamento e pode deixar vestígios de carbono no seu caminho.

Exemplo A fez curto-circuito desde o corpo da bobine até à placa laminada.

A Blue Print recomenda vivamente que as velas de ignição e os cabos de Alta Tensão, assim como o conjunto da bobine, sejam substituídos, ou sejam inspeccionados cuidadosamente. Recomendamos também que um procedimento lógico de diagnóstico seja seguido (antes da substituição da bobina de ignição), para impedir que esta seja substituída desnecessariamente.
