Blue Print ADBP990021

Toyota Land Cruiser (URJ20*), Sequoia (UPK60, USK6*),

Motore: 1UR-FE, 3UR-FBE, 3UR-FE

Coperchio filtro olio

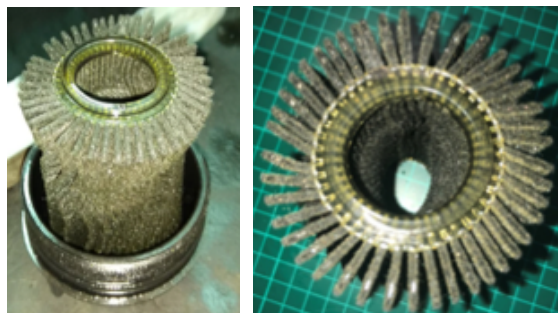
La spia di bassa pressione dell'olio si accende e il veicolo perde potenza, oltre a diventare più rumoroso durante il funzionamento.

Durante la rimozione del vecchio filtro olio è possibile che il tubo centrale forato di supporto si stacchi dal tappo. Se ciò passa inosservato, il filtro dell'olio collassa verso l'interno, riducendo il flusso di olio al motore e causando potenzialmente danni catastrofici al motore.

Prima di montare un nuovo elemento del filtro olio (ADT32126), verificare che il tubo di supporto forato sia fissato saldamente al tappo dell'alloggiamento filtro olio. Se manca o è allentato, sostituire il cappuccio. Ricordarsi di lubrificare la guarnizione dell'o-ring con olio motore pulito prima del montaggio e serrare il tappo a 25 Nm.
