# Blue Print ADBP990021

Toyota Land Cruiser (URJ20\*), Sequoia (UPK60, USK6\*),

Motor: 1UR-FE, 3UR-FBE, 3UR-FE

## Tampa do Filtro de Óleo

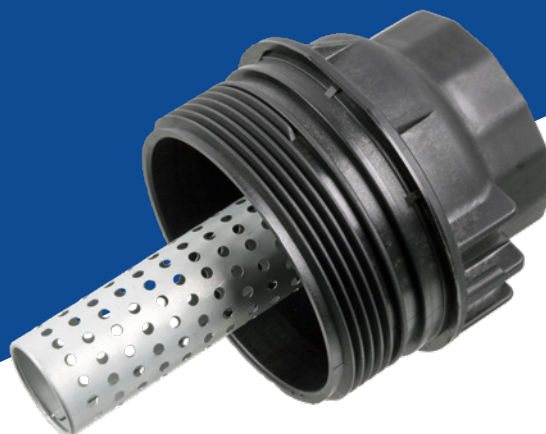
A luz de aviso de baixa pressão do óleo está acesa e o veículo perde potência, além do ruído existente durante o seu funcionamento.
