Vários modelos Hyundai e Kia

Tensor da correia de distribuição

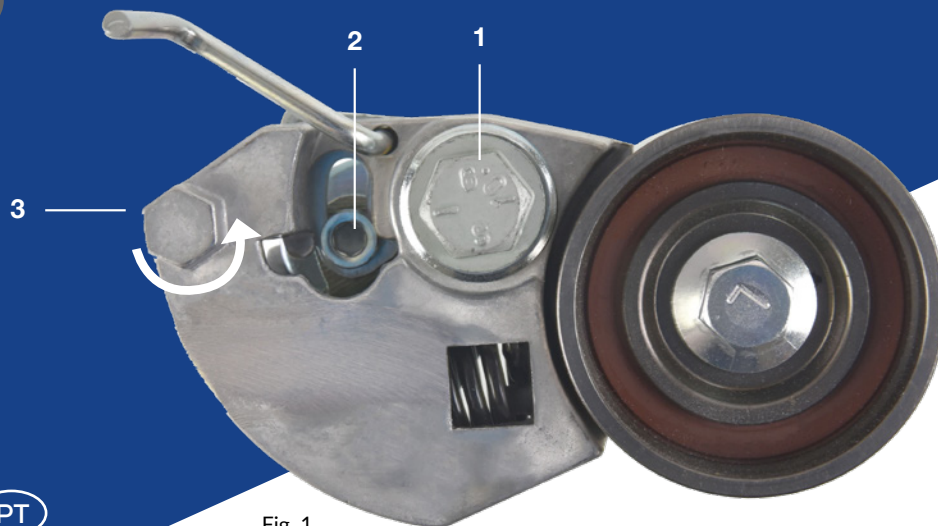
Fig. 1

O tensor da correia de distribuição deve ser ajustado corretamente durante o processo de instalação. Caso contrário, levará à falha prematura do sistema de distribuição.

A remoção antecipada do pino influencia drasticamente o funcionamento do tensor, resultando em falhas prematuras e possíveis danos no motor.

Fig.1 Instalar o novo tensor e apertar o parafuso de fixação a 55-60 Nm.

Desapertar o parafuso da chave Allen (2).

Rodar o tensor no sentido contrário ao dos ponteiros do relógio, utilizando a forma hexagonal (3).

Rodar o motor à mão, pelo menos 2 voltas completas, no sentido dos ponteiros do relógio.
