# Blue Print ADN17201

Nissan Almera, Almera Tino, Expert, Micra, Note, Primera,  
Sunny, Wingroad 1.0, 1.2, 1.4, 1.5, 1.6, 1.8 Petrol Motoren

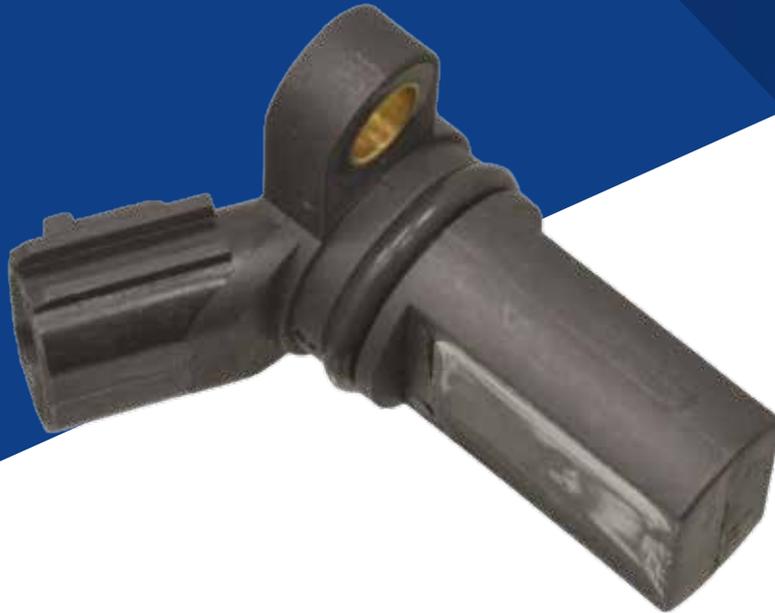
Falsche Synchronisation zwischen Kurbel- und Nockenwelle kann sich durch schlechte Beschleunigung und unrundem Motorlauf bemerkbar machen.

Ebenfalls können diverse Fehlercodes im Motorsteuergerät gespeichert sein, wie z. B. P0011 Nockenwelle `A` (Bank1), P0335 Kurbelwellenpositionssensor und P0340 Nockenwellenpositionssensor. Hierbei könnte es sich einfach um einen defekten Sensor handeln.

Die angegebenen Motoren neigen zu Synchronisations-Problemen zwischen Kurbel- und Nockenwelle, was die oben beschriebenen Symptome zur Folge haben kann. Meist geht dies mit einer verschlissenen Steuerkette einher.

Überprüfen Sie die Position und Einstellung der Motorsteuerung und ersetzen Sie alle notwendigen, verschlissenen Komponenten, bevor Sie den Nocken- oder Kurbelwellensensor als Fehlerursache diagnostizieren.

**Fehler bei der Überprüfung dieser Punkte können zu Fehldiagnosen führen.**
