Technical information 2009036

TECHNICAL DATA SHEET 2009036

Pay particular attention when replacing this turbo in the Saab 9.3 and Saab 9.5 vehicles with a 175 cv 2000 cc petrol engine.

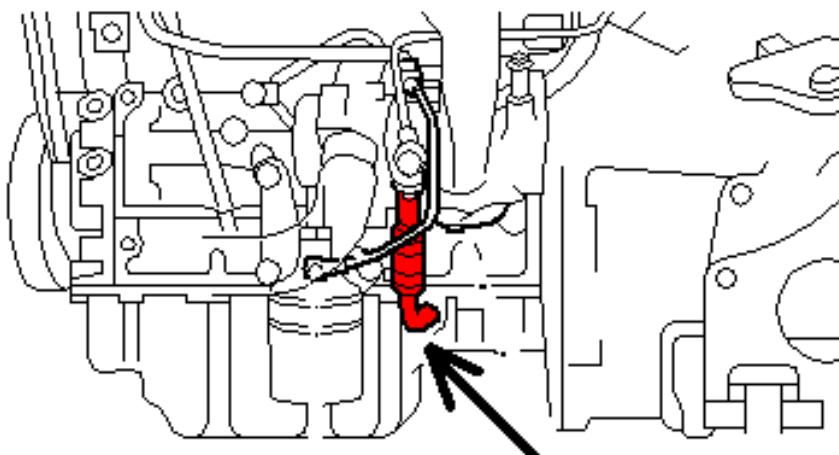
Over time, the turbo oil return tube tends to become blocked and this leads to increased oil pressure in the turbo cartridge or CHRA. As a result, the oil leaks into the exhaust system and admission system, causing bluish-white smoke in both cases.

When replacing the turbo, it is important to also replace the oil drainage or return tube running from the turbo to the engine.

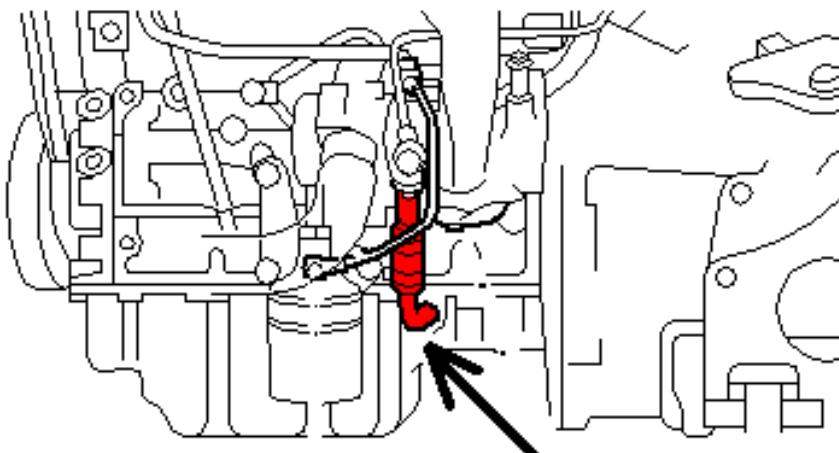
Das Öl-Rücklaufrohr des Turbos neigt dazu, sich mit der Zeit zuzusetzen und zu verstopfen. Das führt dazu, dass intern in dem Kern oder der Turbo-Kartusche der Öldruck ansteigt und das Öl dadurch in das Abgas- und Ansaugsystem gelangt. In beiden Fällen entsteht dann bläulich-weißer Rauch.

Es ist wichtig, das zusammen mit dem Turbo auch das Öl-Rücklaufrohr oder Öl-Abführrohr zwischen Turbo und Motor ausgetauscht wird.

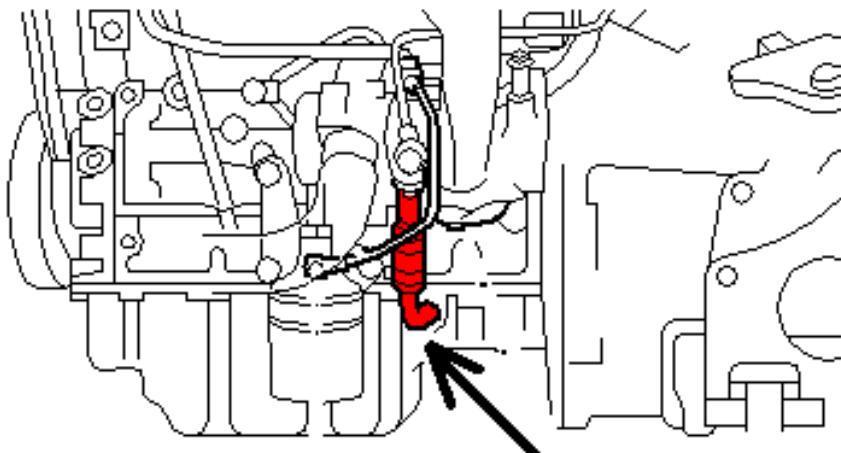
Med tiden har turbooliereturneringsrøret tendens til at blive blokeret, og dette fører til øget olietryk i turboelementet eller CHRA. Som følge heraf siver olien ud i udstødningssystemet og indugsningssystemet, hvilket i begge tilfælde forårsager blåhvid røg.

Når du udskifter turboen, er det vigtigt, at du også udskifter olieaftapnings- eller returrøret, der løber fra turboen til motoren.

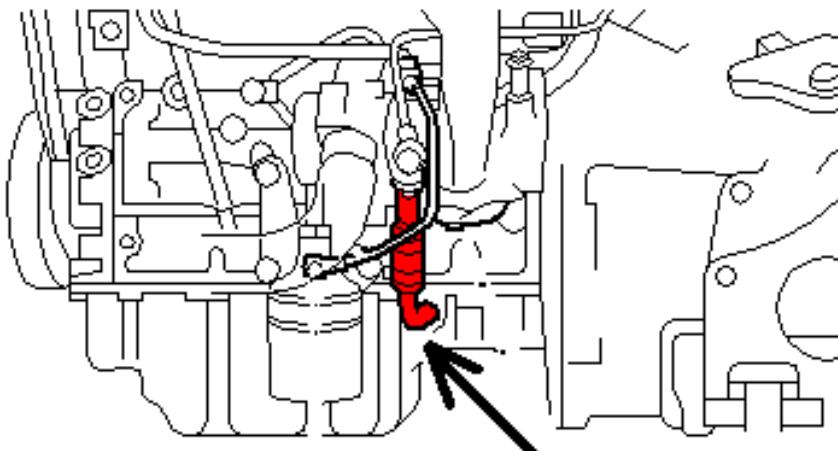
Le tuyau de retour d'huile du turbo a tendance à se colmater et à se boucher avec le temps, provoquant dans le noyau ou la cartouche du turbo une augmentation de la pression d'huile et une fuite de l'huile dans le système d'échappement et le système d'admission et le dégagement, dans les deux cas, d'une fumée blanche bleutée.

Il est donc important, lors du remplacement du turbo, de remplacer aussi le tuyau de retour ou de drainage d'huile.

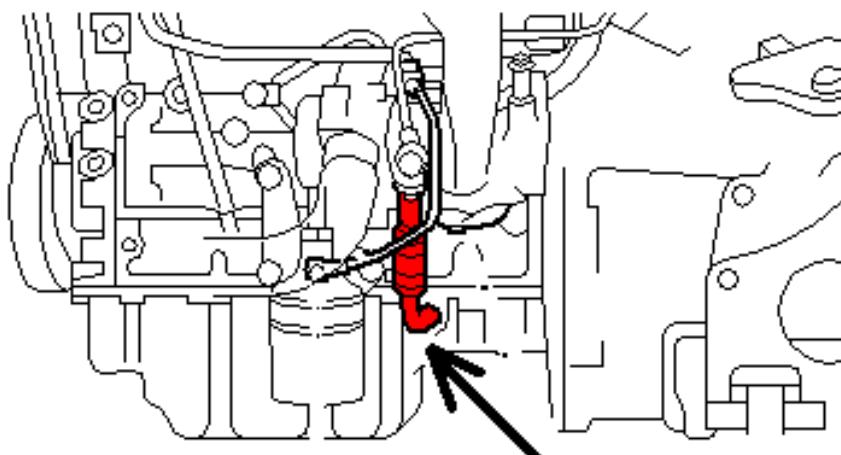
El tubo de retorno de aceite del turbo tiende a quedar cegado y obstruirse con el tiempo, lo que provoca que internamente dentro del núcleo o cartucho del turbo, aumente la presión de aceite, y provoca que el aceite pase al sistema de escape y al sistema de admisión, provocando en ambos casos humo blanco azulado.

Es importante a la vez que se sustituye el turbo, sustituir también el tubo de retorno o drenaje de aceite del turbo al motor.

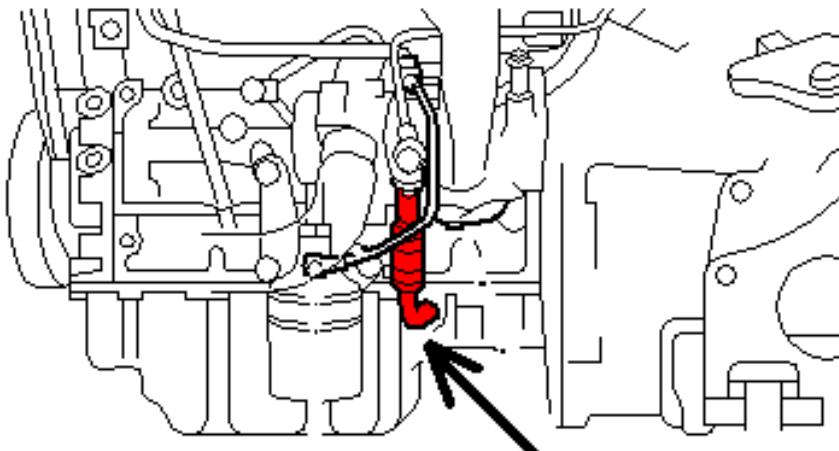
Il tubo di ritorno dell'olio del turbo tende a ostruirsi con il tempo, ciò provoca che all'interno del nucleo o cartuccia del turbo, un aumento della pressione dell'olio, e provoca il passaggio dell'olio al sistema di scarico ed al sistema di aspirazione, provocando in entrambi i casi fumo bianco azzurrino.

È importante quando si sostituisce il turbo, sostituire anche il tubo di ritorno o di drenaggio dell'olio del turbo al motore.

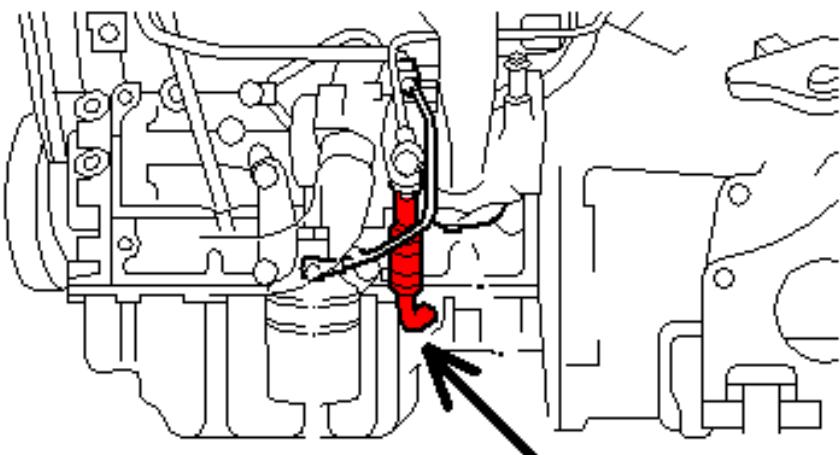
Com o tempo, o tubo de retorno de óleo do turbo tende a ficar entupido e a obstruir-se, o que provoca que internamente dentro do núcleo do turbo aumente a pressão do óleo ocasionando que este passe para o sistema de escape e para o sistema de admissão, provocando em ambos os casos um fumo branco azulado.

Quando o turbo é substituído, é importante substituir ao mesmo tempo também o tubo de retorno ou drenagem do óleo do turbo para o motor.

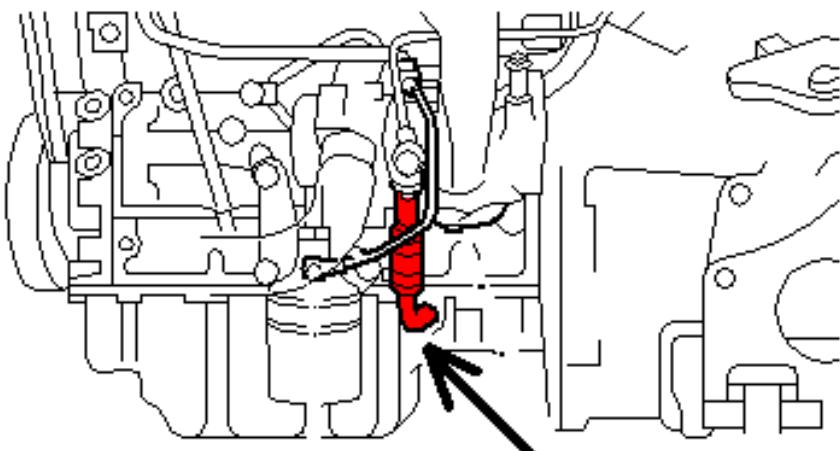
Z biegiem czasu przewód powrotny oleju turbo ma tendencję do blokowania się, co prowadzi do zwiększonego ciśnienia oleju we wkładzie turbo lub CHRA. W rezultacie olej przedostaje się do układu wydechowego i układu dolotowego, powodując w obu przypadkach niebiesko-biały dym.

Przy wymianie turbo, ważne jest, aby wymienić również przewód odprowadzający lub zwrotny oleju biegnący od turbo do silnika.

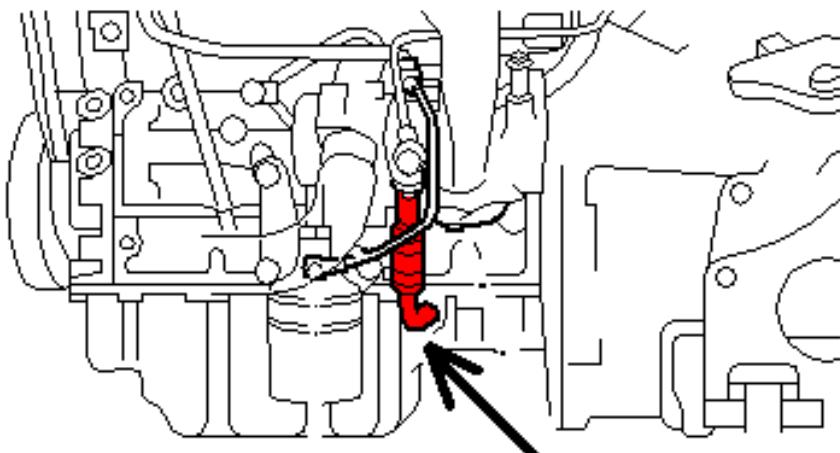
Zpětné olejové potrubí turbodmychadla začíná mít časem tendenci ucpávat se, což vede k zvýšenému tlaku oleje ve vložce turbodmychadla či CHRA. Ve výsledku olej uniká do výfukového systému a systému sání a způsobuje v obou případech modravo-bílý kouř.

Při výměně turbodmychadla je důležité vyměnit rovněž odtok oleje či zpětné potrubí vedoucí od turbodmychadla do motoru.

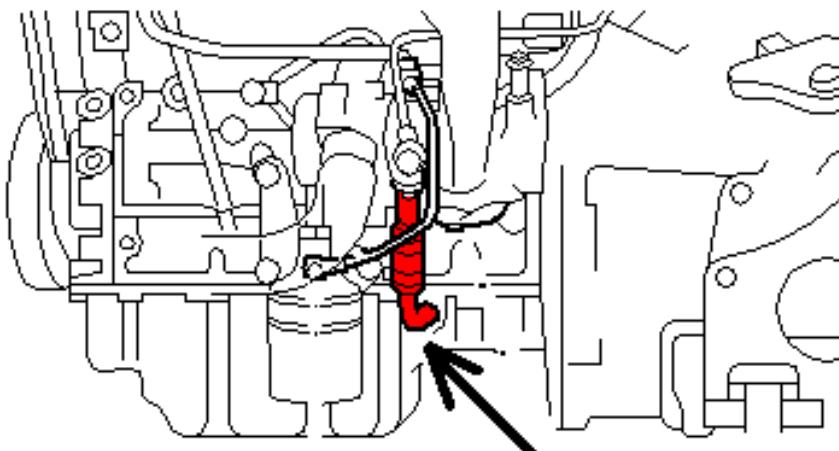
În timp, tubul de return al uleiului din turbo tinde să se blocheze și acest lucru duce la creșterea presiunii uleiului în cartușul turbo sau în CHRA. Ca urmare, uleiul se scurge în sistemul de evacuare și în sistemul de admisie, provocând în ambele cazuri un fum alb-albastru.

Atunci când se înlocuiește turbina, este important să se înlocuiască și tubul de drenaj sau de return al uleiului care merge de la turbină la motor.

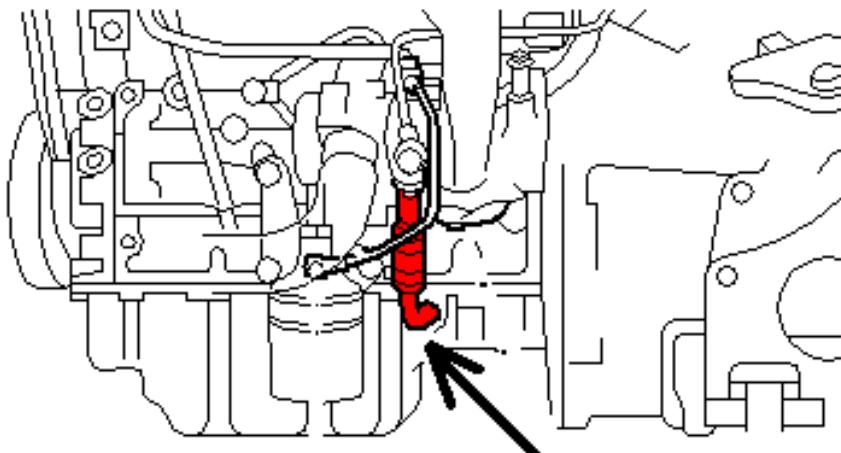
Idővel a turbólaj-visszavezető cső hajlamos eltömődni, és ez megnövekedett olajnyomáshoz vezet a turbóbététben vagy a CHRA-ban. Ennek következtében az olaj a kipufogórendszerbe és a beömlő rendszerbe szivárog, ami minden esetben kékes-fehéres füstöt okoz.

A turbó cseréjekor fontos, hogy a turbótól a motorhoz vezető olajleeresztő vagy -visszavezető csövet is kicserélje.

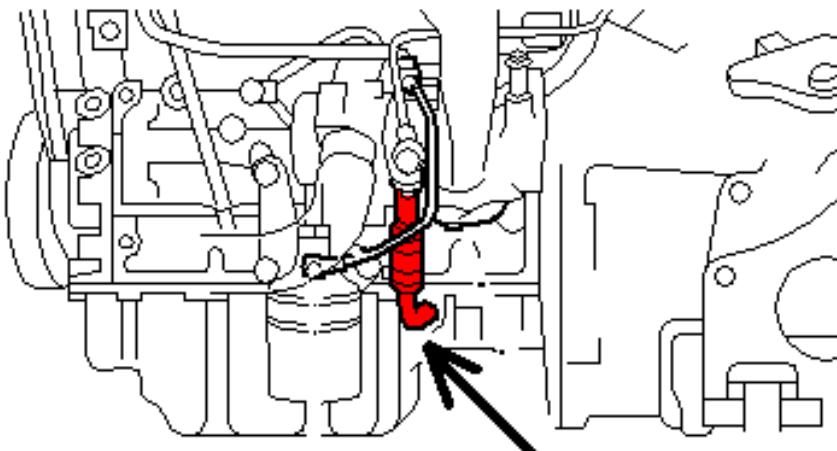
Sčasoma se povratna cev za turbo olje rada zamaši, to pa povzroči povečan tlak olja v turbo vložku ali CHRA. Posledično olje izteka v izpušni in vstopni sistem, kar v obeh primerih povzroča modrikasto bel dim.

Pri zamenjavi turbopolnilnika je treba zamenjati tudi cev za odvajanje ali vračanje olja, ki poteka od turbopolnilnika do motorja.
