## TECHNICAL DATA SHEET 2009016

### IMPORTANT NOTICE WHEN REPLACING GARRETT TURBO 750080-1/7/13/15/16/18

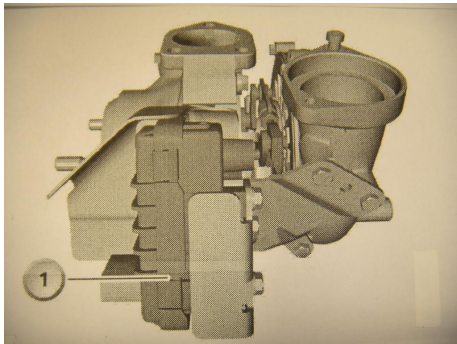
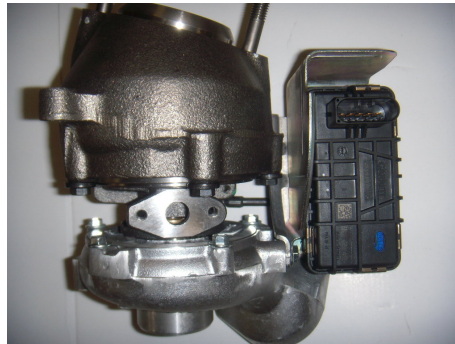
Dicho turbo dispone de un servomotor electrónico, que permite mayor exactitud en la regulación de la presión de sobrealimentación (EURO4), frente al ajuste neumático anteriormente montado.

Puede ocurrir que el turbo una vez montado en el vehículo, no funcione correctamente, dado que tiene que ser reprogramada la UCE, o DDE por parte de un servicio oficial, para su correcto funcionamiento, dado que el regulador de posición y las funciones de diagnóstico están integradas en el servomotor.

De lo contrario, puede ser que el turbo no realice su funcionamiento correctamente una vez instalado, o que este en corto periodo de tiempo deje este de funcionar, por (8) errores acumulados en la UCE, DDE.

Siendo necesario, realizar el borrado de los códigos almacenados y la reprogramación por parte de los servicios oficiales de la marca del vehículo.

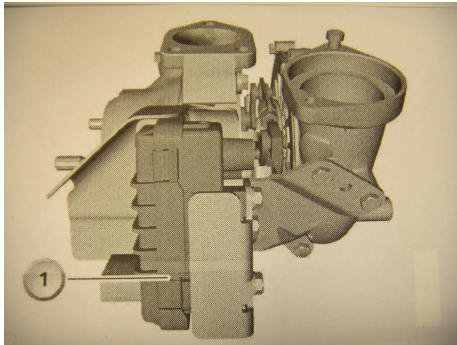
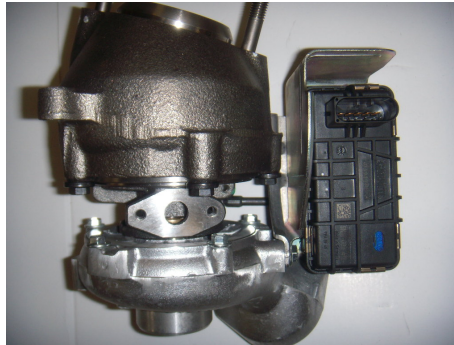
Ce turbo est muni d'un servomoteur électronique, qui permet une plus grande précision dans la régulation de la pression de suralimentation (EURO4), comparativement au réglage pneumatique déjà monté.

Il peut arriver que, une fois le turbo monté sur le véhicule, il ne fonctionne pas correctement, car il s'avère nécessaire de reprogrammer l'UCE, ou la DDE, par un service agréé, pour son fonctionnement correct, étant donné que le contrôleur de position et les fonctions de diagnostic sont intégrées dans le servomoteur.

Sinon, il se peut que le turbo ne réalise pas son travail correctement, une fois installé, ou qu'il cesse de fonctionner après une courte période de temps, comme conséquence des (8) erreurs cumulées dans l'UCE ou la DDE.

Si nécessaire, procéder à l'effacement des codes stockés et à la reprogrammation par les services agréés de la marque du véhicule.

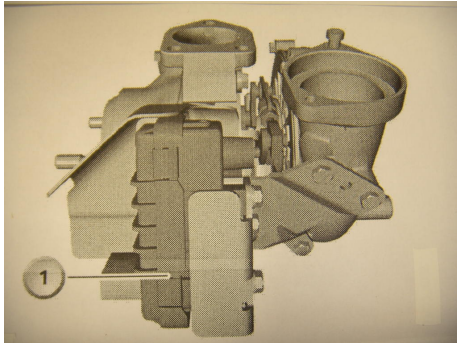
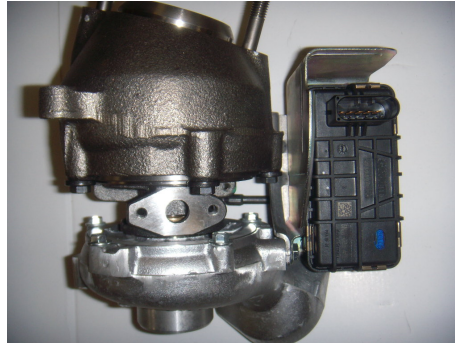
This turbo is equipped with an electronic servomotor for a more precise adjustment of the boost pressure (EURO4), as compared to the pneumatic adjustment on earlier models.

Once mounted on the vehicle, the turbo may not function correctly. This is because the ECU or DDE needs to be reprogrammed by the authorised technical service in order to function correctly, given the fact that the position regulator and the diagnostics are both incorporated in the servomotor.

If this is not reprogrammed, then the turbo may not operate correctly, once installed, or may stop working after a short period of time due to (8) accumulated errors in the ECU and DDE.

The codes stored need to be deleted and reprogrammed by the authorised technical service for the make of vehicle in question.

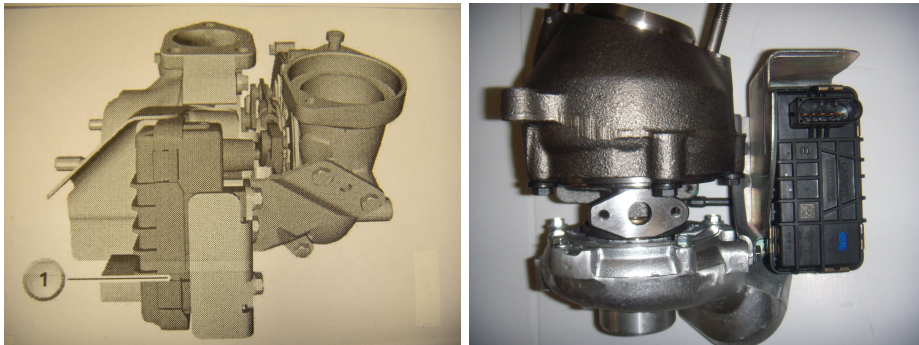
Der genannte Turbolader verfügt über einen elektronischen Servomotor, der im Vergleich zur vorher installierten pneumatischen Regelung eine genauere Einstellung des Ladedrucks (EURO4) gestattet.

Es kann vorkommen, dass der Turbolader nach der Montage im Fahrzeug nicht sachgerecht arbeitet. Für die korrekte Funktion ist der Bordcomputer oder die digitale Dieselelektronik (DDE) von einem offiziellen Kundendienst neu zu programmieren, denn der Positionsregler und die Diagnosefunktionen sind in den Servomotor integriert.

Wenn diese Neuprogrammierung nicht erfolgt, funktioniert der Turbolader möglicherweise nicht korrekt oder stellt nach einem kurzen Zeitraum wegen angesamelter Fehler (8) am Bordcomputer oder an der DDE seinen Betrieb ein.

Der offizielle Kundendienst der Fahrzeugmarke muss in diesem Fall die gespeicherten Codes löschen und das Gerät neu programmieren.

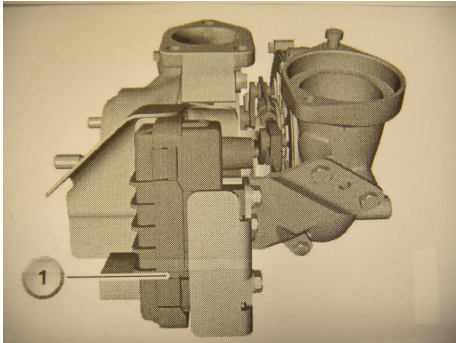
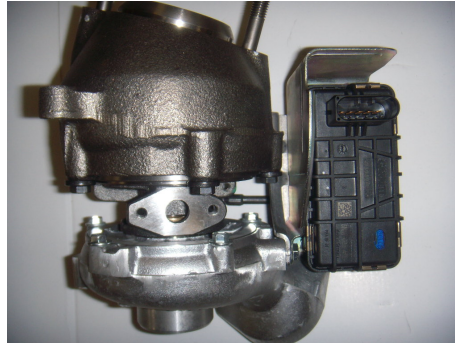
Il suddetto turbo è dotato di un servomotore elettronico che offre una maggior esattezza nella regolazione della pressione di sovralimentazione (EURO4), rispetto alla regolazione pneumatica precedentemente montata.

Può succedere che il turbo, una volta montato sul veicolo, non funzioni correttamente dato che, affinché funzioni correttamente, la UCE o la DDE deve essere riprogrammata presso un servizio tecnico ufficiale poiché il regolatore di posizione e le funzioni di diagnosi sono integrate nel servomotore.

D'altro canto, è possibile che, una volta installato, il turbo non funzioni correttamente o che dopo poco tempo, smetta di funzionare per (8) errori accumulati nella UCE, DDE.

Se ciò si rende necessario, far effettuare la cancellazione dei codici in memoria e la riprogrammazione dal servizio ufficiale della marca del veicolo.

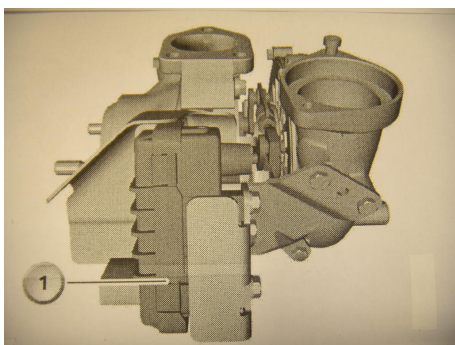
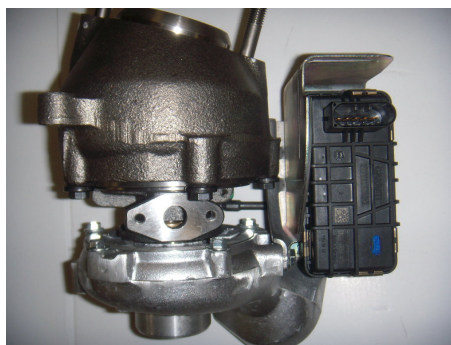
Toto turbodmychadlo má elektrický servomotor, který umožňuje dosáhnout větší přesnosti regulace tlaku přepřívání (EURO4) oproti dříve namontovanému pneumatickému uložení.

Může se stát, že po namontování do vozu nebude turbodmychadlo správně fungovat. Aby řádně pracovalo, je nutné v oficiálním servisu přeprogramovat UCE nebo DDE, protože regulátor polohy a funkce diagnostiky jsou integrované v servomotoru.

Jinak se může stát, že turbodmychadlo po instalaci nefunguje správně nebo brzy přestane fungovat kvůli (8) nahromaděným chybám v UCE a DDE.

Je nutné vymazat uložené kódy a oficiální servis musí přeprogramovat značku vozu.

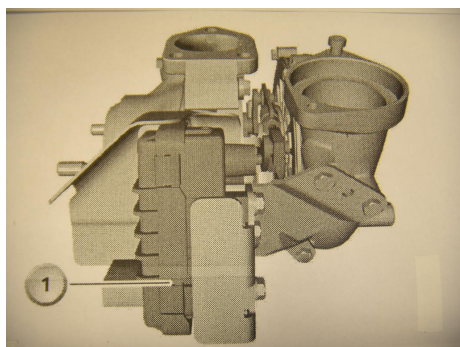
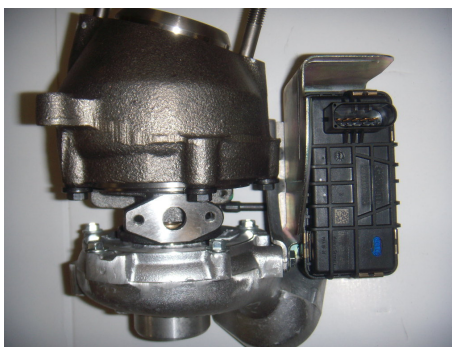
O referido turbo dispõe de um servomotor eletrónico que permite uma maior exatidão na regulação da pressão de sobrealimentação (EURO 4) face ao ajuste pneumático anteriormente montado.

Pode acontecer que, depois de montado no veículo, o turbo não funcione corretamente, visto que a UCE ou DDE tem de ser reprogramada por um serviço oficial para o seu correto funcionamento, dado que o regulador de posição e as funções de diagnóstico estão integrados no servomotor.

Caso contrário, pode acontecer que o turbo, depois de instalado, não funcione corretamente ou que, num curto período de tempo, este deixe de funcionar por (8) erros acumulados na UCE, DDE.

É necessário apagar os códigos armazenados e a reprogramação tem de ser realizada pelos serviços oficiais da marca do veículo.

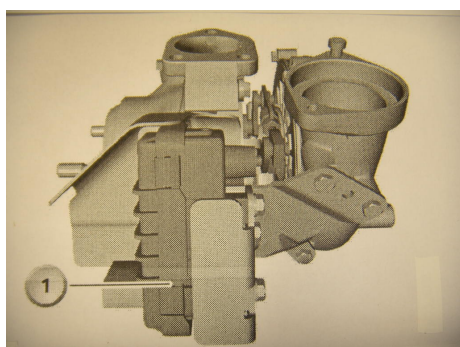
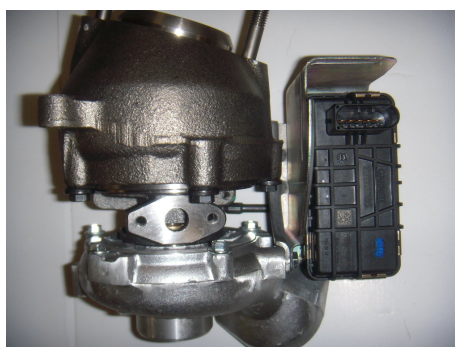
Deze turbo is voorzien van een elektronische servomotor die toelaat met grotere nauwkeurigheid de verhoogde druk te regelen (EURO4) in vergelijking met de pneumatische regeling van het vorige model.

Het is mogelijk dat hij na de montage in het voertuig niet juist functioneert omdat de ECU of DDE opnieuw moet worden geprogrammeerd door een officiële service opdat hij juist zou werken. De regeling van de positie en de diagnosefuncties zijn namelijk in de servomotor geïntegreerd.

Als dit niet opnieuw geprogrammeerd is kan het gebeuren dat de turbo niet juist functioneert na zijn installatie of dat hij na een korte tijdspanne niet meer werkt, omdat er (8) opeenvolgende storingen waren in de ECU, DDE.

De foutmeldingscodes die opgeslagen zijn moeten gewist worden en de herprogrammering moet uitgevoerd worden door de officiële service van het merk van het voertuig.
