SUSTITUCION DEL TURBO EN MOTOR OPEL:

Referencias: 49131-06003 y 49131-06007

BOLETIN TECNICO 2009049

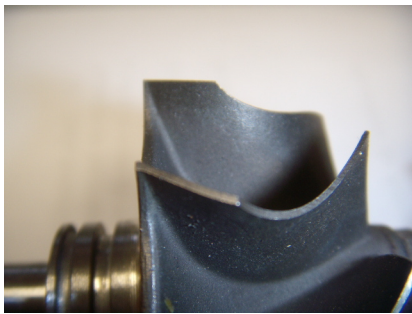
Turbina escape sin daños

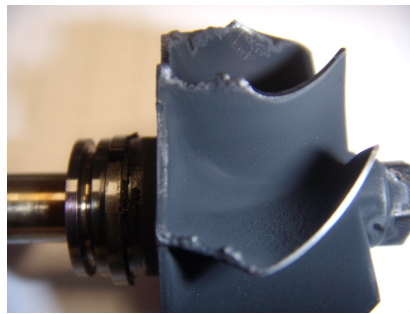
Prestar especial atención, a la hora de realizar el montaje de este turbo en el motor, ya que hemos apreciado que la mayoría de los cascos que nos remiten los clientes, presentan roturas en la turbina del escape. Todo ello ocasionado por el impacto de partículas de carbonilla de gran tamaño, que se desprenden, o bien del colector de admisión, o de las canalizaciones de admisión de aire en la culata, entrando estas en la cámara de combustión, y posteriormente salir en dirección al turbocompresor, junto con los gases del escape.

Turbina escape dañada

Es imprescindible realizar la limpieza correcta de todos los elementos, y si es posible arrancar el motor sin estar montado el turbocompresor para asegurarse que los posibles restos de la limpieza efectuada, no dañen el turbocompresor montado.

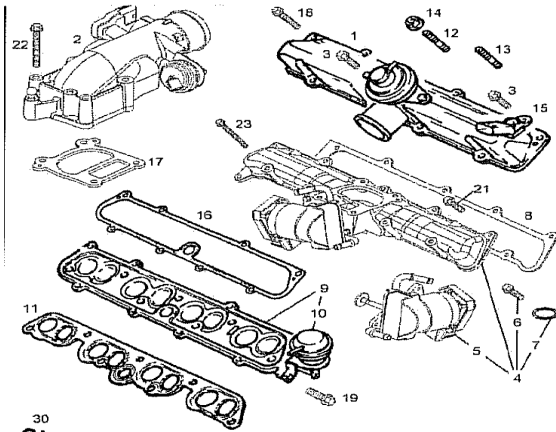
Conductos de admisión contaminados

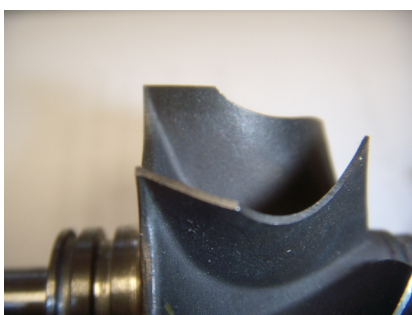
Turbine d'échappement en bon état

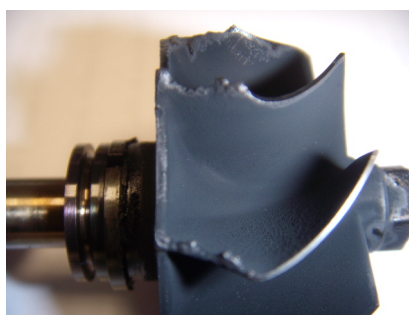
Soyez particulièrement soigneux lors du montage de ce turbo sur le moteur, car nous constatons que la plupart des turbos qui nous sont retournés par les clients présentent des turbines d'échappement cassées. Un problème causé par l'impact de grandes particules de suie, qui se détachent des parois du collecteur d'admission ou des tuyaux d'admission d'air de la tête de cylindre, qui pénètrent ainsi dans la chambre de combustion et sont ensuite acheminées vers le turbocompresseur avec les gaz d'échappement.

Turbine d'échappement endommagée

Il est obligatoire de procéder à un nettoyage soigné de tous les éléments et, si possible, de faire démarrer le moteur sans le compresseur, afin de s'assurer de l'absence totale de trace du nettoyage, qui risque d'endommager le turbocompresseur une fois monté.

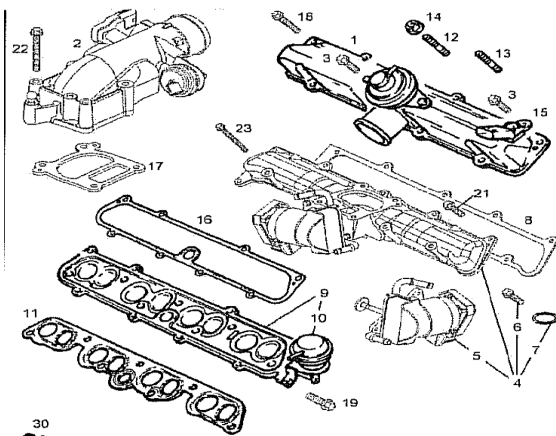
Collecteurs d'admission contaminés

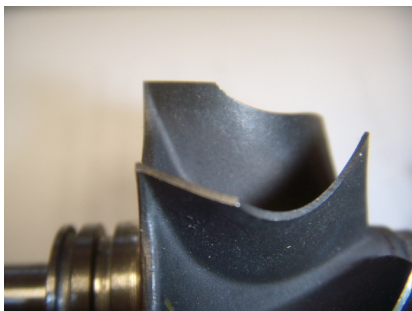
Undamaged exhaust turbine

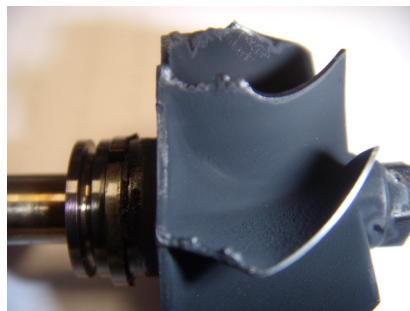
Pay particular attention when mounting this turbo on the engine, given the fact that we have noticed that most of the cores returned by customers have breakages at the exhaust turbine. This is all caused by the impact of large carbon particles which either become detached from the inlet manifold or the cylinder head air inlet pipes. These particles then enter the combustion chamber and subsequently get into the turbocharger, together with the exhaust gases.

Damaged exhaust turbine

It is essential to properly clean all parts and, if possible, the engine should be started up before the turbocharger is actually mounted in order to ensure that it is free from any potential remains from the cleaning process, which could damage the engine.

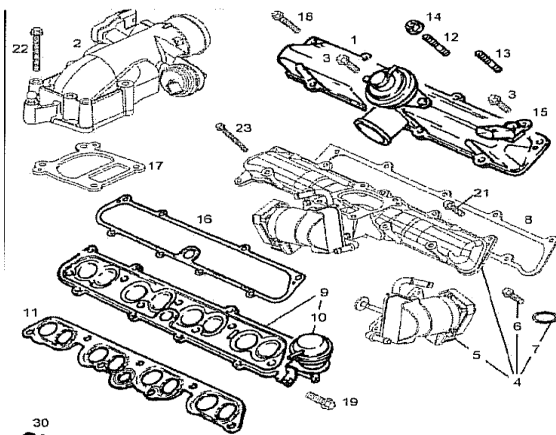
Contaminated inlet pipes

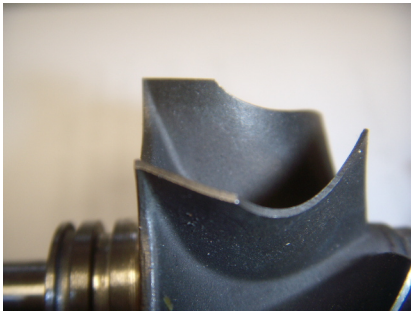
Unbeschädigte Abgasturbine

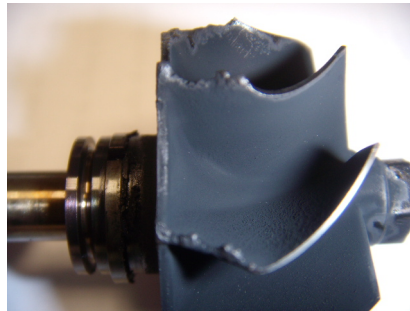
Gehen Sie bitte bei der Montage dieses Turbos in den Motor mit besonderer Vorsicht vor, da wir festgestellt haben, dass die meisten der uns von Kunden zugeschickten Altteile Bruchstellen an der Abgasturbine aufweisen. Diese werden durch die Aufschlagkraft großer Kohlestaubpartikel verursacht, die sich entweder vom Ansaugkrümmer oder von den Kanälen für die Ansaugluft im Zylinderkopf lösen und in die Brennkammer eindringen, von wo aus sie dann zusammen mit den Abgasen in Richtung Turbolader austreten.

Beschädigte Abgasturbine

Es ist sehr wichtig, alle Elemente gut zu reinigen und, sofern dies möglich ist, den Motor zu starten, ohne dass der Turbolader montiert ist. Auf diese Weise kann sichergestellt werden, dass eventuelle Rückstände der zuvor ausgeführten Reinigung den montierten Turbolader nicht beschädigen.

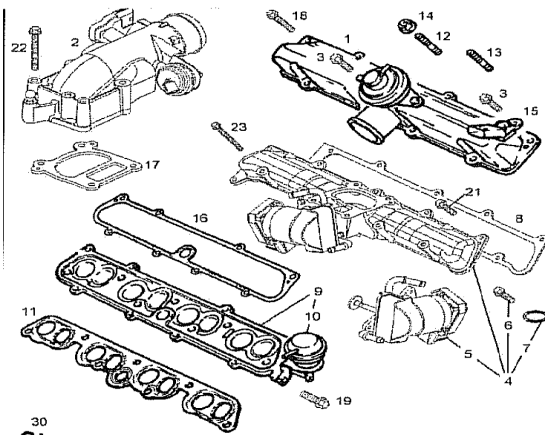
Verschmutzte Ansaugleitungen

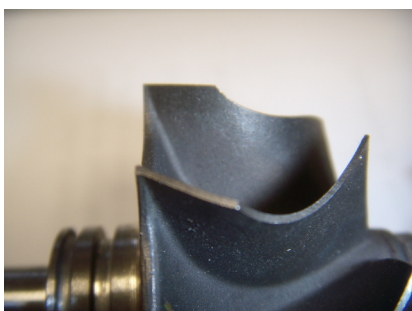
Turbina dello scarico senza danni

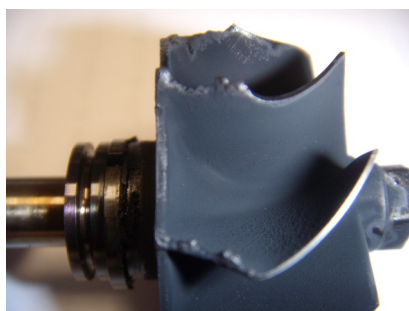
Prestare una particolare attenzione, durante il montaggio di questo turbo nel motore, poiché abbiamo osservato che la maggior parte dei corpi spediti dai nostri clienti, presentano delle rotture sulla turbina dello scarico. Tutto ciò causato dall'impatto di particelle di carbonella di notevoli dimensioni, che si staccano, oppure dal collettore di ammissione, o dalle canalizzazioni di aspirazione dell'aria nella testata, entrando queste nella camera di combustione per poi uscire in direzione del turbocompressore, assieme ai gas dello scarico.

Turbina scarico danneggiata

È di notevole importanza la realizzazione della corretta pulizia di tutti gli elementi, e se è possibile avviare il motore senza essere montato il turbocompressore per assicurarsi che i possibili resti della pulizia effettuata, non danneggino il turbocompressore montato.

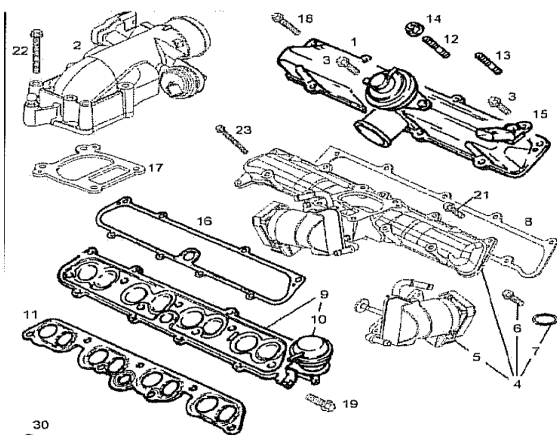
Condotti di aspirazione inquinati

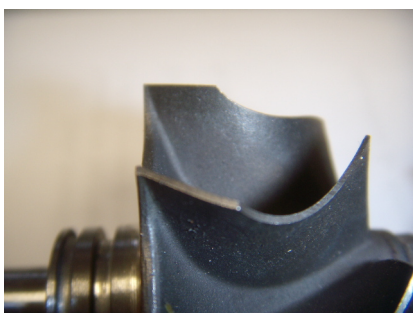
Nepoškozená výfuková turbína

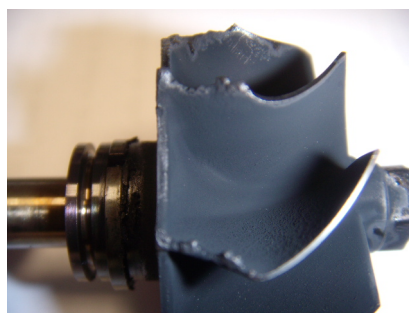
Při montování tohoto turbodmychadla do motoru dávejte dobrý pozor; povšimli jsme si, že většina jader vrácených zákazníky je poškozena v oblasti výfukové turbíny. Je to způsobeno nárazy velkých částic uhlíku, které se buďto uvolnily ze sacího potrubí, nebo z potrubí nasávaného vzduchu u hlavy válců. Tyto částice poté vnikají do spalovací komory a následně se dostávají do turbodmychadla společně s výfukovými plyny.

Poškozená výfuková turbína

Je nezbytné řádně vyčistit všechny součásti, a je-li to možné, motor by měl být nastartovaný předtím, než je turbodmychadlo namontováno, aby se zajistilo, že v něm nezůstaly potenciální zbytky z procesu čištění, které by mohly poškodit motor.

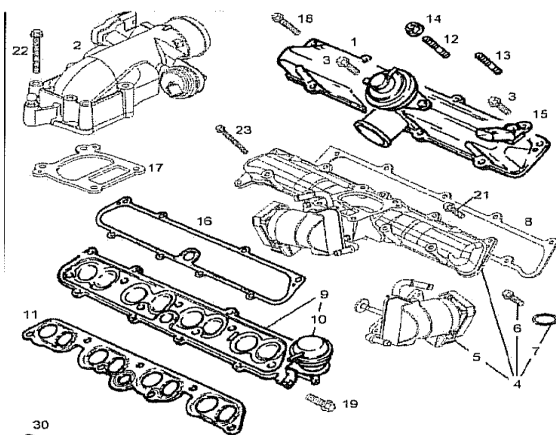
Znečištěné sací trubky

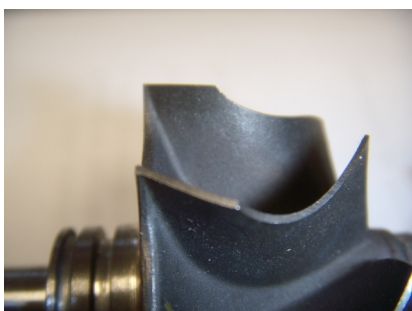
Turbina escape sem danificação

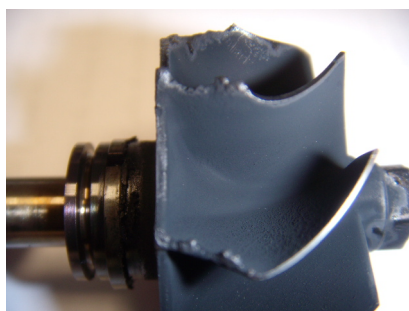
Prestar particular atenção quando se fizer a montagem deste turbo no motor, pois constatámos que a maior parte das carcaças que os clientes nos enviam apresentam roturas na turbina do escape. Tudo isso ocasionado pelo impacto de partículas de calamina de grande dimensão que se desprendem do coletor de admissão ou da canalização de admissão de ar na culaça. Essas partículas entram na câmara de combustão e saem posteriormente em direção ao turbocompressor juntamente com os gases do escape.

Turbina escape danificada

É imprescindível fazer-se a limpeza correta de todos os elementos. Se for possível, pôr o motor a funcionar sem o turbocompressor estar montado para nos assegurarmos de que depois da sua colocação não será danificado por possíveis restos da limpeza efetuada.

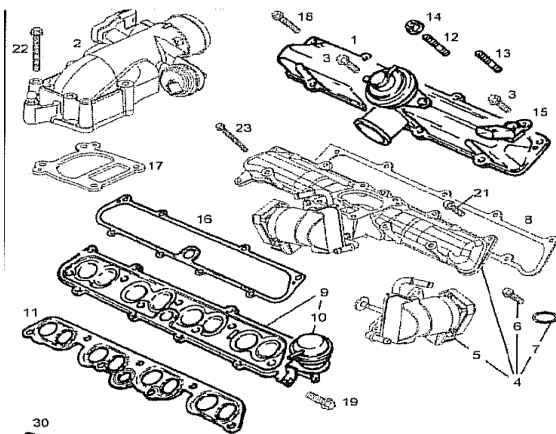
Conduitas de admissão contaminadas

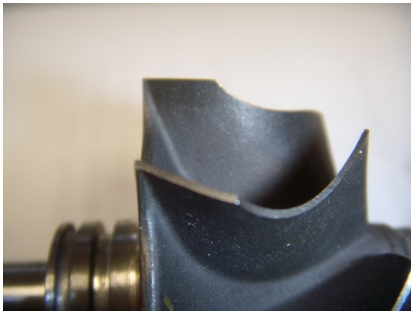
Onbeschadigde uitlaatturbine

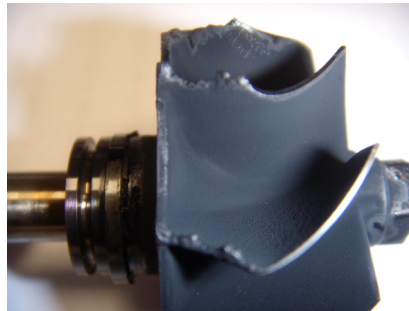
Let speciaal op bij het monteren van deze turbo in de motor want we hebben vastgesteld dat bij de meeste stukken die we van klanten kregen beschadiging te zien was bij de uitlaatturbine. Die schade werd allemaal veroorzaakt door grote roetdeeltjes die loskwamen ofwel van het inlaatspruitstuk of van de luchtkanalen voor de cilinderkop, vervolgens kwamen ze in de verbrandingskamer binnen en ten slotte gingen ze weer naar buiten naar de turbocompressor, samen met de uitlaatgassen.

Beschadigde uitlaatturbine

Het is essentieel om alle elementen juist te reinigen en als het mogelijk is de motor te starten zonder gemonteerde turbocompressor om er zeker van te zijn dat eventuele resten van de schoonmaakbeurt van de te monteren turbocompressor niet zouden beschadigen.

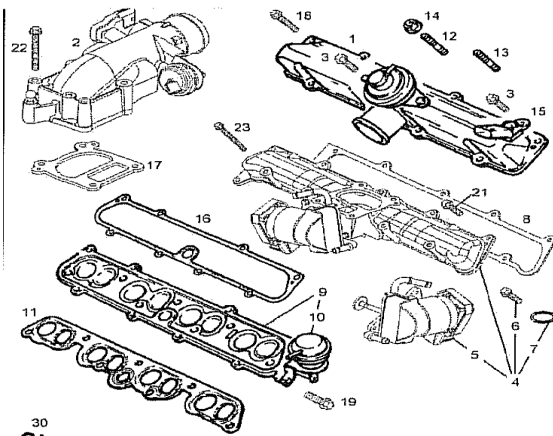
Aangetaste toevoerleidingen
