YENİ: Conta, silindir başlığı motor tamiri Dacia | Nissan | Renault | Suzuki K9K

456.710 |

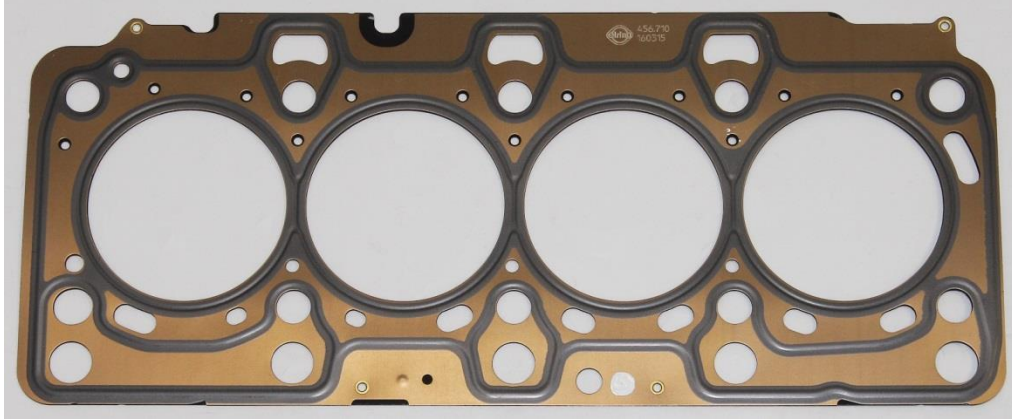
0,9 mm (+ 0,2 mm)

Belli bir çalışma süresinden sonra ya da bir hasardan dolayı motorda önemli sorunlar meydana gelebilir, dolayısıyla da tamir gerekli olabilir. Üreticinin öngördüğü motordaki karmaşık işlevselliği tekrar oluşturabilmek için kapsamlı teknik bilgi gereklidir. Örn. motor bloğunda ve silindir başlığındaki conta yüzeyleri her çalışma adımından önce özenle kontrol edilmelidir. Bu parçalar genellikle sadece conta yüzeyinde yapılan hassas mekanik işlemlerle tekrar optimum duruma getirilebilir. Bu işlem ise uygun makine filosuna ve bilgi birikimine sahip uzmanlaşmış bir işletmede yapılabilir. Vana kontrol biriminin düz dişli çarklar ile silindir başlığına ve motor bloğuna konstrüktif yerleşiminden dolayı (bakınız resimler), makine ile işlenen conta yüzeylerinden alınan malzemenin, uygun kalınlıktaki bir silindir başlığı contası ile dengelenmesi gerekmektedir..

Standart conta (kalınlık: 0,7 mm; Elring

688.422) bunun için öngörülmemiştir. Elring, motorun sürekli ve çevreye uygun bir şekilde tamir edilebilmesi için 0,2 mm daha kalın olan bir silindir başlığı contası geliştirdi. Bu conta, çıkarılan malzemeleri dengeliyor

Önemli: Yapılan bu değişikliklerden etkilenen motor parçalarının (örn. enjeksiyon memesinin fazla dışarı sarkması vs.) kontrolü mutlaka şarttır.
