**NOVITÀ:** Guarnizione, testata del cilindro riparazione del motore

# Mercedes-Benz OM 906

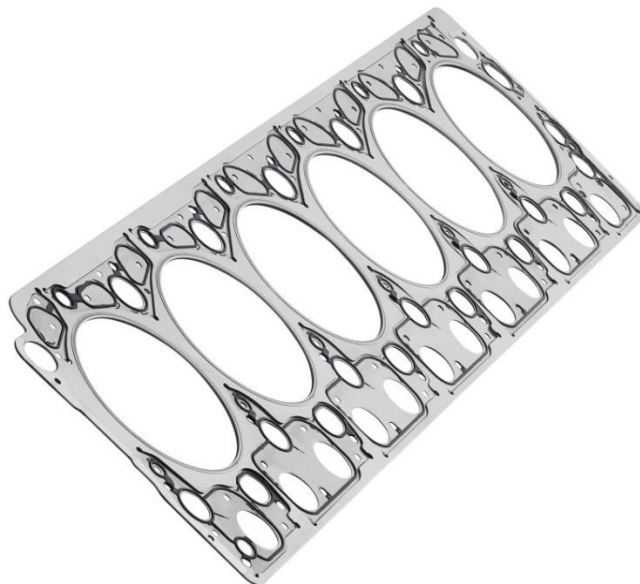
**434.980** |

**1,5 mm** (

**1,2 mm + 0,3 mm**)

In questo caso la guarnizione standard (spessore: 1,2 mm; Elring

082.734) non è prevista. Elring ha sviluppato una guarnizione della testata del cilindro più spessa di 0,3 mm, la quale compensa la rimozione del materiale.

**Importante:** è assolutamente necessario controllare i componenti del motore che possono essere influenzati da questa modifica costruttiva (ad es. sporgenza eccessiva dell'iniettore).
