NOVO: Junta, cabeçote reparo do motor

Mercedes-Benz OM 906

434.980 |

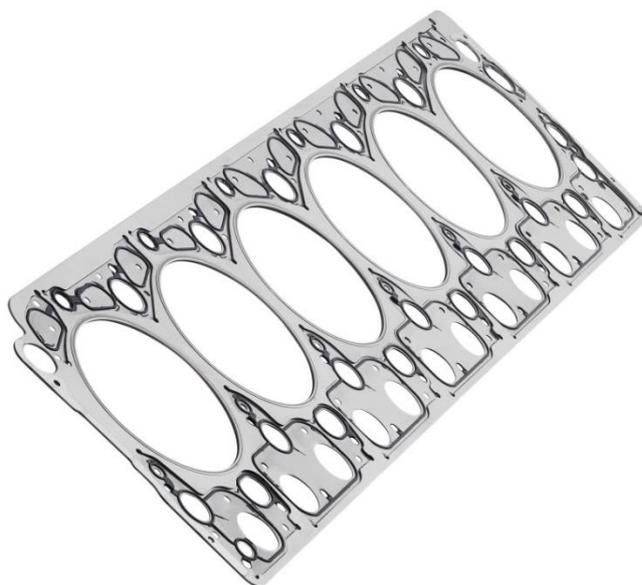
Após um determinado período de funcionamento ou como consequência de um dano, o funcionamento do motor pode ficar severamente prejudicado, sendo necessário proceder a um reparo. É necessário um conhecimento técnico abrangente para restabelecer a complexa funcionalidade do motor, tal como esta foi concebida pelo fabricante. Desta forma, é necessário, p. ex., verificar cuidadosamente o estado das superfícies de vedação do bloco do motor e do cabeçote antes de cada passo de trabalho. Frequentemente, as superfícies de vedação só readquirem uma condição perfeita mediante um processamento mecânico preciso. Este procedimento deve ser realizado por uma empresa especializada que possua a maquinaria e o know-how requeridos. A disposição construtiva do comando das válvulas devido às rodas dentadas no cabeçote e no bloco do motor (ver as imagens) torna necessário que o material removido devido ao processamento mecânico das superfícies de vedação seja compensado por uma junta do cabeçote mais espessa adequada..

A vedação padrão (espessura: 1,2 mm; Elring

082.734) não é adequada para este caso. A Elring desenvolveu

uma junta do cabeçote 0,3 mm mais espessa para possibilitar o reparo sustentável e ecológico do motor. Esta compensa a remoção do material.

Importante: É absolutamente necessário verificar as peças do motor que foram influenciadas por esta medida de alteração (p. ex. o injetor devido a uma projeção excessiva, etc.).
