NUOVO PRODOTTO IN EVIDENZA | APR2022 SWAG 33 10 3243

Applicabile a:
Chevrolet Malibu (V300), Vauxhall/
Opel Astra J, Cascada (W13),
Insignia A (G09), Zafira C (P12),
SAAB 9-5 (YS3G)

Motore: 2.0 CDTI

Collettore di aspirazione con servomotore e guarnizione

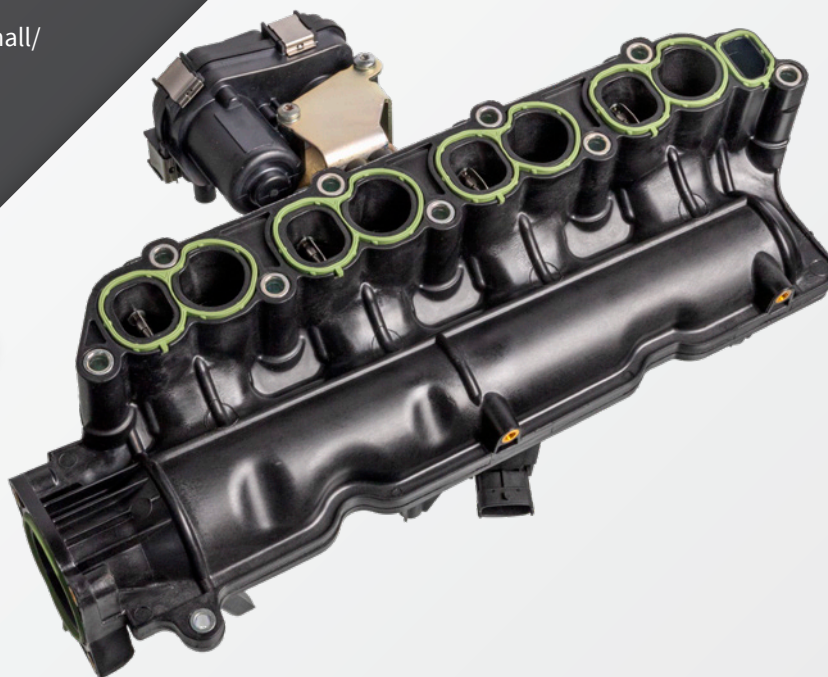
I gas di scarico del sistema EGR si mescolano con i vapori d'olio del sistema di ventilazione del basamento, causando untuosità e depositi all'interno del collettore di aspirazione. Questi depositi si induriscono, limitando il funzionamento delle alette di turbolenza emettendo a dura prova i mandrini.

Alla fine l'albero smetterà di muoversi se non viene sostituito.

Il veicolo soffre di perdita di potenza e rumori anomali provenienti dal vano motore mentre il motore è in funzione, a sua volta accende la spia del motore.
