Technical information 2009054

TECHNICAL DATA SHEET 2009054

Due to the continuing incidents in the 49135-056?? or 49135-057?? Mitsubishi turbos (For BMW 118D 120D 318D 320D 2.0 120HP 160HP), and after extensive research, we have identified the following problems:

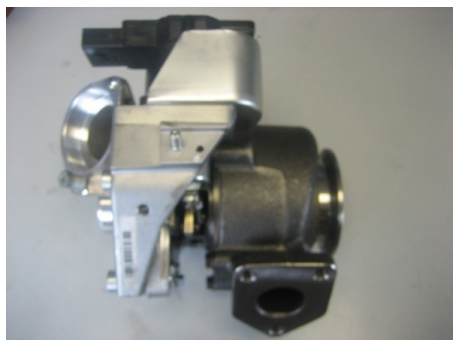
1. The turbo has a very poor response at low revolutions.
2. Lack of pressure at the inlet manifold (failure with auto-diagnostic tool).
3. There is no connection with the turbo pressure electronic module (failure with auto-diagnostic tool).

Caution:, if not connected as described above, then the engine control unit (ECU) will not recognise the electronic actuator and will therefore not activate it, causing one of the aforementioned faults.

Should the turbo electronic actuator fail to operate, then follow the 4 steps detailed below to activate it:

1. Disconnect the turbo electronic actuator.
2. Turn the vehicle ignition on.
3. Connect the electronic actuator, maintaining the vehicle ignition switch on.
4. Wait 60 seconds while the turbo electronic actuator is analysed and the new activation data is recorded in the ECU.

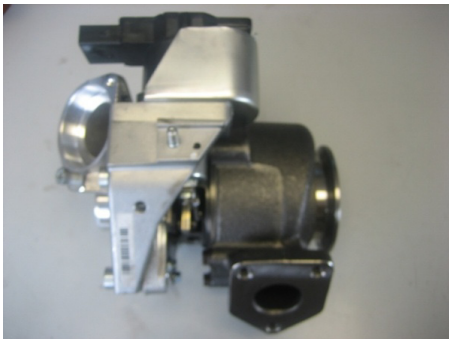
1. Sehr schwache Reaktion des Turbos bei niedrigen Drehzahlen.
2. Fehlender Druck im Ansaugkrümmer (in der Diagnose festgestellter Fehler).
3. Es wird keine Verbindung mit dem elektronischen Druckmodul des Turbos hergestellt (in der Diagnose festgestellter Fehler).

Achtung! Wenn die Steckverbindung nicht auf diese Weise angeschlossen wird, erkennt das Steuergerät des Fahrzeugs das elektronische Ventil nicht und aktiviert es folglich nicht. Dadurch kommt es zu einem der drei oben erwähnten Fehler.

Wenn ein Problem bezüglich des Betriebs des elektronischen Ventils des Turbos vorliegt, folgen Sie bitte den nachstehenden Schritten, um das Ventil zu aktivieren:

1. Trennen Sie den Stecker des elektronischen Ventils vom Turbo ab.
2. Schalten Sie die Zündung des Fahrzeugs ein.
3. Schließen Sie den Stecker des elektronischen Ventils an und lassen Sie die Zündung des Fahrzeugs eingeschaltet,
4. Warten Sie 60 Sekunden, während sich das elektronische Ventil des Turbos testet und die neuen Aktivierungsdaten in der Steuerung gespeichert werden.

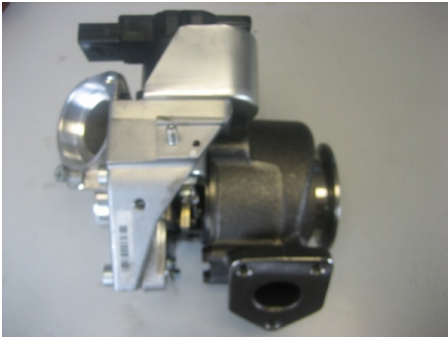
1. Turboen har en meget dårlig respons ved lave omdrejninger.
2. Manglende tryk ved indsuigningsmanifoldet (fejl med autodiagnosticeringsværktøj).
3. Ingen forbindelse til det elektroniske turbotrykmodul (fejl i forbindelse med diagnostik).

Forsigtig: Hvis den ikke er tilsluttet som beskrevet ovenfor, vil motorstyreenheden (ECU) ikke genkende den elektroniske aktuator og derfor ikke aktivere den, hvilket kan forårsage en af de ovennævnte fejl.

Hvis den elektroniske turbo-aktuator ikke fungerer, skal du følge de 4 trin, der er beskrevet nedenfor, for at aktivere den:

1. Afbryd den elektroniske turboaktuator.
2. Tænd for køretøjets tænding.
3. Tilslut den elektroniske aktuator, mens køretøjets tændingskontakt forbliver tændt.
4. Vent 60 sekunder, mens den elektroniske turboaktuator analyseres, og de nye aktiveringsdata registreres i ECU'en.

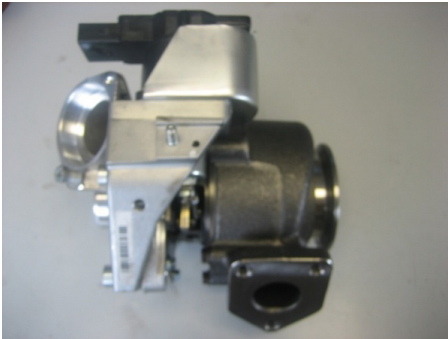
1. Le turbo répond très mal à bas régime.
2. Manque de pression dans le collecteur d'admission (défaillance diagnostiquée).
3. Pas de connexion avec le module électronique de pression du turbo (défaillance diagnostiquée).

Attention, si vous ne procédez pas au raccordement correctement, la commande centralisée du véhicule ne reconnaîtra pas l'électrovanne et empêchera son fonctionnement, provoquant l'une des pannes mentionnées.

En cas de dysfonctionnement de l'électrovanne du turbo, vous devez suivre les 4 étapes suivantes pour son activation :

1. Débrancher la fiche de l'électrovanne du turbo.
2. Allumer le contact du véhicule.
3. Brancher la fiche de l'électrovanne, avec le contact du véhicule allumé.
4. Attendre 60 secondes pendant que l'on vérifie l'électrovanne du turbo et que l'on enregistre à la centrale les nouvelles données d'activation.

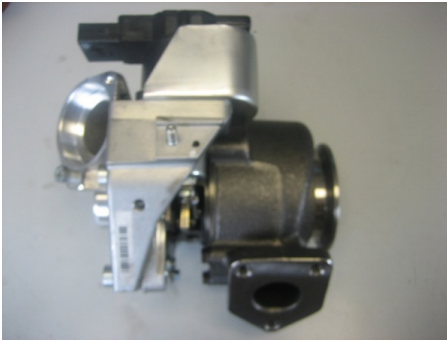
1. La respuesta del turbo es muy pobre en bajas revoluciones.
2. Falta de presión en colector de admisión (fallo con diagnosis).
3. No hay conexión con el modulo electrónico de presión del turbo (fallo con diagnosis).

Cuidado, si no conecta el enchufe de esta manera, la centralita del vehículo no reconocerá la válvula eléctrica y no activara su funcionamiento, provocando alguna de las 3 averías mencionadas anteriormente

Si se encuentra con el problema de no funcionamiento de la válvula electrónica del turbo, siga los siguientes 4 pasos para su activación:

1. Desconectar el enchufe de la válvula electrónica del turbo.
2. Encender el contacto del vehículo.
3. Conectar el enchufe de la válvula electrónica, manteniendo el contacto del vehículo encendido.
4. Esperar 60 segundos mientras se chequea la válvula electrónica del turbo y se graban en la centralita los nuevos datos de activación.

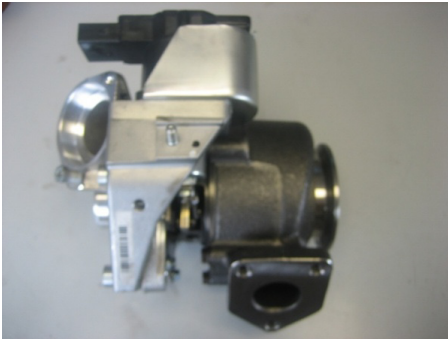
1. La risposta del turbo è molto scarsa ai bassi regimi.
2. Mancanza di pressione nel collettore di aspirazione (errore con macchina di auto-diagnosi).
3. Non c'è connessione con il modulo elettronico di pressione del turbo (errore con macchina di auto-diagnosi).

Attenzione: se non si collega la presa in questo modo, la centralina del veicolo non riconoscerà la valvola elettrica e non ne attiverà il funzionamento, provocando una delle avarie sopra citate

Se si riscontra il problema di non funzionamento della valvola elettronica del turbo, seguire i seguenti 4 passaggi per attivarla:

1. Scollegare la presa della valvola elettronica del turbo.
2. Accendere il contatto del veicolo.
3. Collegare la presa della valvola elettronica, tenendo acceso il contatto del veicolo.
4. Attendere 60 secondi, mentre si controlla la valvola elettronica del turbo e si registrano nella centralina i nuovi dati di attivazione.

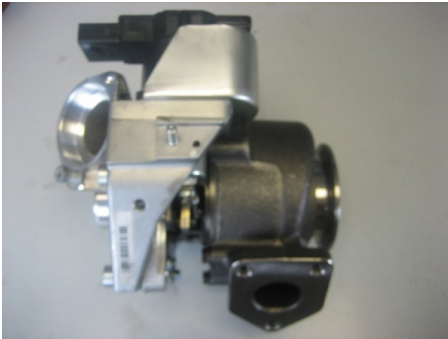
1. A resposta do turbo é muito pobre em baixas rotações.
2. Falta de pressão no coletor de admissão (falha com diagnóstico).
3. Não há ligação com o módulo eletrónico de pressão do turbo (falha com diagnóstico).

Cuidado, se não ligar a ficha desta forma, a centralina do veículo não reconhecerá a válvula elétrica e não ativará o seu funcionamento, provocando alguma das 3 avarias anteriormente mencionadas.

No caso de se deparar com o problema da válvula eletrónica do turbo não funcionar, siga os 4 passos seguintes para a ativar:

1. Desligar a ficha da válvula eletrónica do turbo.
2. Ligar o contacto do veículo.
3. Ligar a ficha da válvula eletrónica mantendo o contacto do veículo ligado.
4. Esperar 60 segundos enquanto a válvula eletrónica do turbo é verificada e os novos dados de ativação são gravados na centralina.

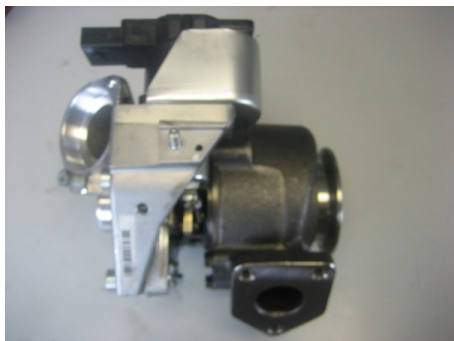
1. Turbina ma bardzo słabą reakcję przy niskich obrotach.
2. Brak ciśnienia na kolektorze dolotowym (usterka przy użyciu narzędzia autodiagnostycznego).
3. Brak połączenia z modułem elektronicznym ciśnienia turbo (usterka z narzędziem do autodiagnostyki).

Uwaga: jeżeli nie zostanie podłączony w sposób opisany powyżej, wówczas jednostka sterująca silnika (ECU) nie rozpozna siłownika elektronicznego i w związku z tym nie aktywuje go, powodując jedną z wyżej wymienionych usterek.

Jeżeli elektroniczny siłownik turbo nie działa, należy wykonać 4 kroki opisane poniżej, aby go aktywować:

1. Odłączyć elektroniczny siłownik turbo.
2. Włączyć zapłon pojazdu.
3. Podłączyć siłownik elektroniczny, utrzymując włączony zapłon pojazdu.
4. Odczekać 60 sekund, podczas gdy siłownik elektroniczny turbo zostanie przeanalizowany, a nowe dane aktywacji zostaną zapisane w ECU.

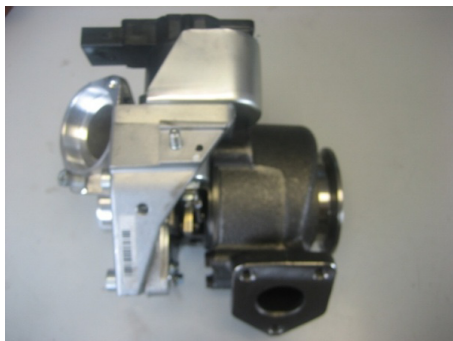
1. Turbo má velmi chabou odezvu při nízkých otáčkách.
2. Nedostatečný tlak v sacím potrubí (porucha s diagnostikou).
3. Chybí spojení s tlakovým elektronickým modulem turbodmychadla (porucha s diagnostikou).

Pozor! Pokud zásuvku nezapojíte tímto způsobem, řídicí jednotka vozu elektroventil nerozpozná a neaktivuje jeho chod, což vede k některé ze tří výše zmíněných poruch.

Pokud se setkáte s tím, že nefunguje elektroventil (elektronický ovladač) turba, postupujte k jeho aktivaci podle následujících čtyř kroků:

1. Vypojte zásuvku elektroventilu z turba.
2. Zapněte spínač zapalování vozu.
3. Zapojte zásuvku elektroventilu a udržujte přitom spínač zapalování zapnutý.
4. Vyčkejte 60 sekund, zatímco je kontrolován elektroventil turba a v řídicí jednotce jsou ukládány nové aktivační údaje.

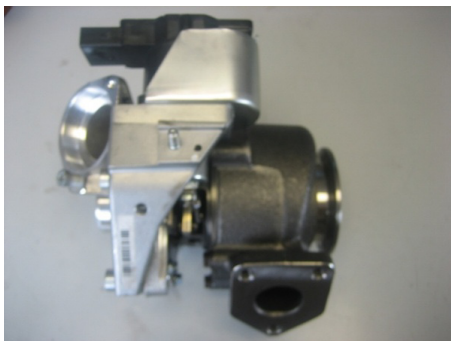
1. Turbina are un răspuns foarte slab la turații mici.
2. Lipsa de presiune la colectorul de admisie (eșec cu instrumentul de autodiagnosticare).
3. Nu există nicio conexiune cu modulul electronic de presiune al turbocompresorului (defecțiune cu instrumentul de autodiagnosticare).

Atenție:, dacă nu este conectat conform descrierii de mai sus, atunci unitatea de comandă a motorului (ECU) nu va recunoaște actuatorul electronic și, prin urmare, nu îl va activa, provocând una dintre defecțiunile menționate mai sus.

În cazul în care actuatorul electronic turbo nu funcționează, urmați cei 4 pași detaliați mai jos pentru a-l activa:

1. Deconectați actuatorul turbo electronic.
2. Porniți contactul vehiculului.
3. Conectați actuatorul electronic, menținând contactul vehiculului pornit.
4. Așteptați 60 de secunde în timp ce actuatorul electronic turbo este analizat și noile date de activare sunt înregistrate în ECU.

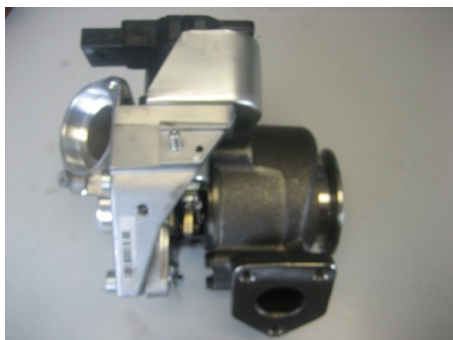
1. A turbó nagyon rosszul reagál alacsony fordulatszámon.
2. Nyomáshiány a szívócsőnél (hiba az autodiagnosztikai eszközzel).
3. Nincs kapcsolat a turbónyomás elektronikus moduljával (hiba az autodiagnosztikai eszközzel).

Vigyázat: ha nem a fent leírtak szerint csatlakoztatjuk, akkor a motorvezérlő egység (ECU) nem ismeri fel az elektronikus működtető egységet, és ezért nem aktiválja azt, ami a fent említett hibák egyikét okozza.

Ha a turbó elektronikus működtetője nem működik, akkor kövesse az alábbiakban részletezett 4 lépést az aktiválásához:

1. Húzza ki a turbó elektronikus működtető egységet.
2. Kapcsolja be a jármű gyújtását.
3. Csatlakoztassa az elektronikus működtető elemet, a jármű gyújtáskapcsolóját bekapcsolva tartva.
4. Várjon 60 másodpercet, amíg a turbó elektronikus működtető elemzése megtörténik, és az új aktiválási adatok rögzítésre kerülnek az ECU-ban.

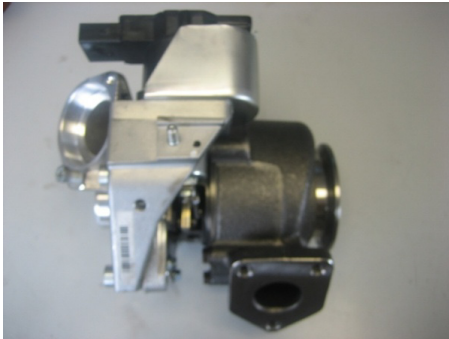
1. Turbinski motor ima zelo slab odziv pri nizkih vrtljajih.
2. Pomanjkanje tlaka v dovodnem kolektorju (okvara z avtodiagnostičnim orodjem).
3. Ni povezave z elektronskim modulom za uravnavanje tlaka v turbini (okvara z avtodiagnostičnim orodjem).

Opozorilo: če ni priključen, kot je opisano zgoraj, krmilna enota motorja (ECU) ne bo prepoznala elektronskega aktuatorja in ga zato ne bo aktivirala, kar bo povzročilo eno od zgoraj opisanih napak.

Če elektronski aktuator turbo tlaka ne deluje, ga aktivirajte po spodaj opisanih 4 korakih:

1. Odklopite elektronski aktuator turba.
2. Vključite vžig vozila.
3. Priključite elektronski aktuator in ohranite vklopljeno stikalo za vžig vozila.
4. Počakajte 60 sekund, da se elektronski aktuator turbo motorja analizira in da se v ECU zabeležijo novi podatki o aktivaciji.
