SI 1856
¡Sólo para personal especializado!
1/2

SERVICE INFORMATION

BOMBAS DE AGUA DE AUDI/SEAT/ŠKODA/VW

PELIGRO DE ROTURA: ¡TENER EN CUENTA OBLIGATORIAMENTE DURANTE EL MONTAJE!

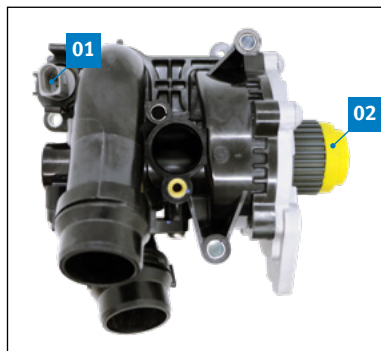
Fig. 6:

- 01 Sensor de temperatura*
- 02 Capuchón protector amarillo**

- Respetar el orden al apretar los tornillos (Fig. 4): [A] – [B] – [C] – [D] – [E]
- Par de apriete: 9 Nm
- Peligro de lesiones:
Retirar el capuchón protector amarillo** (Fig. 6) de las paletas de ventilación solo después del montaje.

La salida mínima de líquido refrigerante por el orificio de fuga está condicionada por la forma constructiva y no constituye un motivo de reclamación. En función de la ejecución de la bomba de agua el sensor de temperatura* (Fig. 6) está premontado o se suministra por separado.
