SERVICE INFO – LuK 0024

Σημαντική υπόδειξη

για την αποφυγή κραδασμών στο πεντάλ συμπλέκτη

Κινητήρας: 1.9 TDI

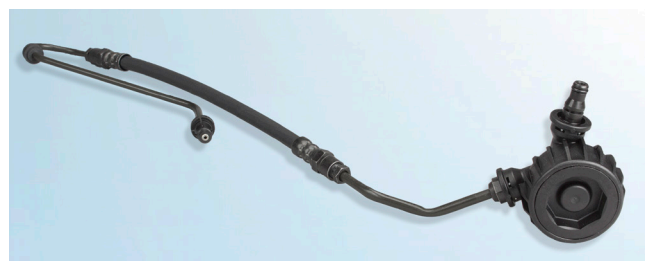
Εικόνα 1: Υδραυλικός αγωγός με διαμορφωτή συχνότητας (αντικραδασμικό στοιχείο)

Οι κραδασμοί προκαλούνται από αξονικές διακυμάνσεις ροπής του στροφαλοφόρου άξονα που μεταβιβάζονται μέσω του υδραυλικού συστήματος συμπλέκτη στο πεντάλ.

Ο διαμορφωτής συχνότητας περιορίζει τη δόνηση του υδραυλικού λαδιού στο σύστημα και αποτρέπει με τον τρόπο αυτό δονήσεις του πεντάλ συμπλέκτη.

- Είναι ή έκδοση λογισμικού του εγκέφαλου του κινητήρα ή τρέχουσα;
- Υπάρχει διαμορφωτής συχνότητας;

Σε περίπτωση που υπάρχει ανάγκη πρέπει να αντικατασταθεί ο υδραυλικός σωλήνας με το διαμορφωτή συχνότητας. Κατάλληλα ανταλλακτικά είναι διαθέσιμα από τους κατασκευαστές των οχημάτων.
