SERVICE INFO – LuK 0024

מידע חשוב בכדי למניעה רעידות המורגשות על דושת המצמד

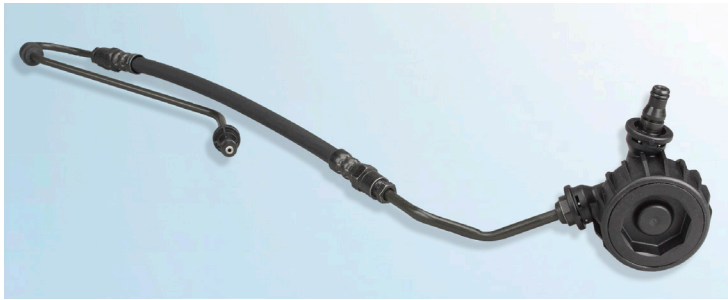
איור 1: הידראולי עם יחידת אפנון תדר, (יחידת מניעת רעידות - anti vibration unit)

רכיב שיכך הרעידות מדכא את הרעידות בתוך מערכת השימון ההידראולית ובכך מונע את העברתן אל דושת המצמד.

במידת הצורך, יש להחליף/להסיר את הקו ההידראולי כולל משכך הרעידות ולאחר כן להרכיבו כראוי למקומו.
