SERVICE INFO – LuK 0024

Informații importante

pentru prevenirea vibrațiilor în pedala de ambreiaj

Producători:	Audi, Seat, Škoda, VW
Modele:	
Audi	A3, Sportback, Quattro, Cabrio
Seat	Altea, Leon, Toledo, Ibiza
Škoda	Octavia, Superb, Fabia, Roomster
VW	Golf, Golf Plus, Jetta, Passat, Scirocco, Eos, Polo, Touran
Motor:	1.9 TDI
Cod motor:	BKC, BLS, BXE
Nr. OE:	1K1 721 564 AP

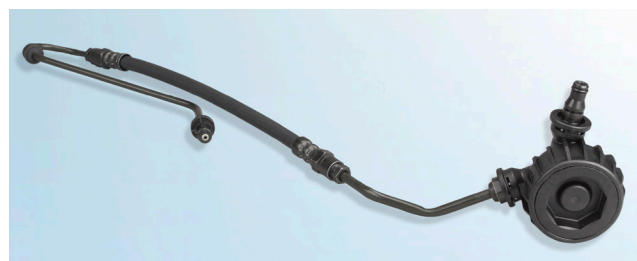
Fig. 1: Tub hidraulic cu modulator de frecvență (unitate anti-vibrații)

Posibilele reclamații vor fi puse seama unui modulator de frecvență (unitate anti-vibrații) absent sau defect sau pe seama neactualizării softului din unitatea electronică de control.

Vibrațiile sunt generate de deviațiile de cuplu axial din arborele cotit. Acestea sunt transmise către pedală prin intermediul sistemului hidraulic.

Modulatorul de frecvență suprimă impulsurile din lichidul hidraulic, prevenind astfel apariția vibrațiilor în pedala de ambreiaj.

- S-a efectuat actualizarea softului unității electronice de control?
- Autovehiculul este dotat cu modulator de frecvență?

În cazul în care situația o impune, înlocuiți tubul hidraulic cu modulator de frecvență. Piesele de schimb corespunzătoare sunt disponibile la producător.
