Pomembne informacije za preprečevanje tresenja stopalke sklopke

vozil: Audi, Seat, Skoda, VW

1.9 TDI

LuK 0024

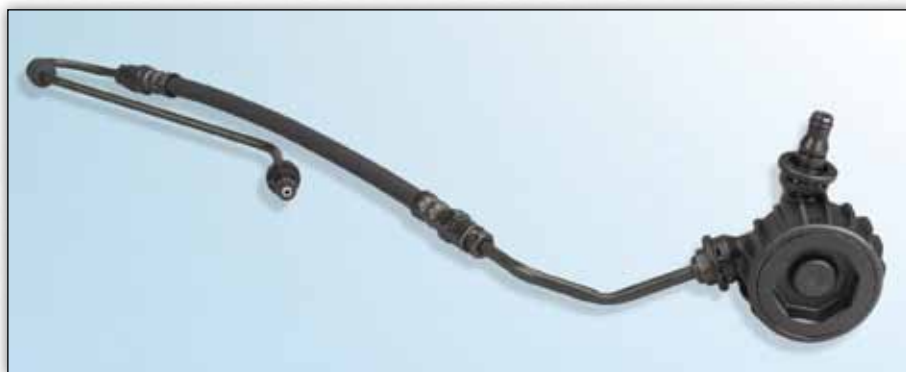
Slika 1: Hidravlični vod s frekvenčnim modulatorjem (protivibracijska enota)

Vzrok morebitnih težav je lahko nenamerno ali okvarjen frekvenčni modulator (protivibracijska enota) ali neposodobljena programska oprema elektronske krmilne enote.

Tresenje nastaja zaradi odstopanj vrtilnega momenta osi na ročni gredi, ki se nato prenaša na stopalko preko hidravličnega sistema sklopke.

Frekvenčni modulator slabi pulziranje hidravlične tekočine v sistemu ter tako preprečuje tresenje stopalke sklopke.

- Je programska oprema elektronske krmilne enote posodobljena?
- Je vgrajen frekvenčni modulator?

Po potrebi je treba menjati hidravlični vod s frekvenčnim modulatorjem ter ga naknadno ponovno namestiti. Ustrezni nadomestni deli so na voljo pri proizvajalcu vozila.
