SERVICE INFO – LuK 0038

חששות הקיימים עקב שימוש בבורגי אלומיניום

בעת הידוק ה"פעמון" (האוזינג) של תיבת הילוכים העשוי מגנזיום ברכבי BMW

יצרן הרכב: BMW
 דגמים: E6#, E8#, E9#, F1#
 מק"ט מקורי: 23 00 0 392 607
 לטס ברגים:

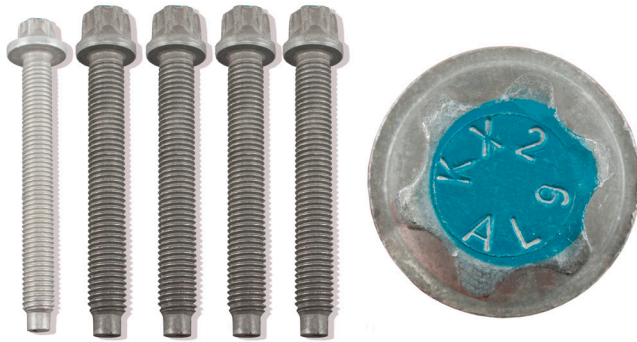
איור 1: סט בורגי האלומיניום של יצרן הרכב מק"ט יצרן מקורי – 23 00 0 392 607

- בורגי אלומיניום ניתן לזהות על פי המאפיינים הבאים:
- לא מתמגנט
 - קל בהרבה מבורג פלדה אשר הוא בעל מידת זהות
 - החלק הקדמי של הבורג מסומן בכחול
 - על חלקו הקדמי של הבורג מסומן AL

ברשימת הדגמים המופיעים מטה, בלק מנוע הרכב וכן "פעמון" (האוזינג) תיבת ההילוכים עשויים מסגסוגת של מתכת קלה. בכדי למנוע קורוזיה מהשילוב האלקטרוכימי, תיבת ההילוכים מחוברת אל המנוע באמצעות בורגי אלומיניום. חובה להחליף ברגים אלו לאחר שהם פורקו במהלך עבודה על הרכב

שים לב אל מומנט ההידוק הנדרש וכן אל זווית הסיבוב בעת השימוש בורגי אלומיניום. אין להשתמש בבורגי פלדה. אי ביצוע הנחיות אלו יוביל לכשל חמור לתיבת ההילוכים הידנית!

מסיבה זו, חובה להשתמש בטס ברגים חדש מקורי המגיע מיצרן הרכב בכל פעם שמחליפים מצמד עם או ללא החלפת גלגל התנופה כפול המסה (DMF).
