SERVICE INFO – LuK 0060

Lautasjousen kärkien poikkeamat

Autonvalmistajat: PSA/Peugeot, Citroën

LuK RepSet: 623 3325 00
623 3325 09
623 3325 33
601 0021 00

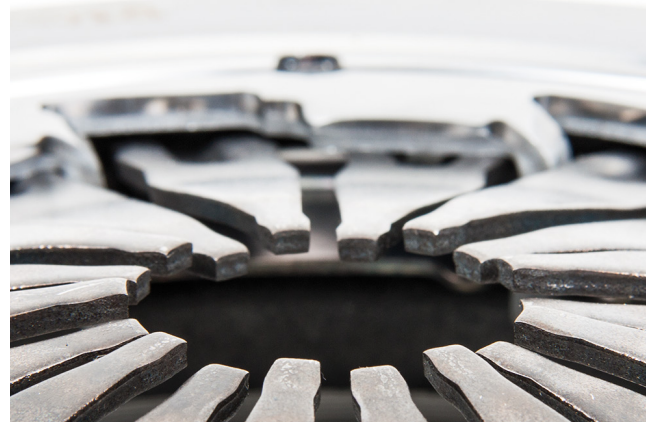
Kuva 1: Lautasjousen kärkien poikkeamat irrotetussa kytkimessä

Edellä esitettyjen LuK RepSet -sarjojen kytkimen painelevyjen ollessa irrotetut ilmenee niissä lautasjousien kärkien poikkeamia (kuva 1).

Tämä rakenteellinen ominaisuus ei ole vika.

Kytkimen asennuksen yhteydessä asettuu lautasjousi työasentoonsa. Samalla lautasjousen kärjet asettuvat tasaisesti ilman poikkeamia varmistaen kytkimen täyden käyttöluotettavuuden.

Kaikille LuK RepSet -sarjojen osille suoritetaan asennuslinjalla 100% tarkastus. Ne täyttävät tekniset vaatimukset ja niitä voidaan käyttää rajoituksetta luettelossa esitettyissä autoissa.
