# Montage-Hinweis Wechsel Radlager / Antriebswellengelenk

Technische Info-Nr. 1757

Volvo

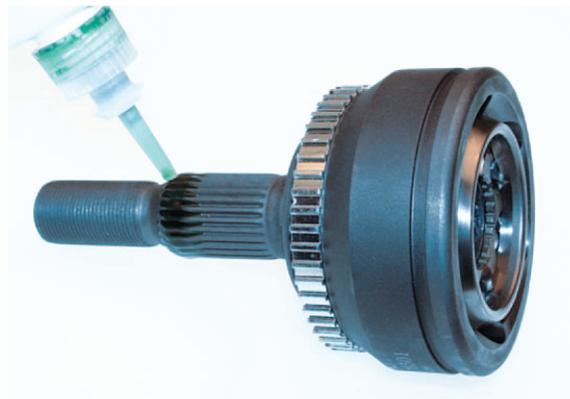
Vibrationen und Knackgeräusche nach Radlagermontage oder Wechsel des Antriebswellengelenks.

Nach Wiedereinbau des Antriebswellengelenks verbleibt ein minimales Spiel zwischen der Verzahnung Radlager/Antriebswellengelenk. Dies kann unter Umständen bei den angegebenen Fahrzeugen zu oben genannten Problemen führen.

Auftrag einer 3-4 mm breiten Raupe (Metallkleber von Volvo, Art.-Nr. 1161370) um den äußeren Rand der Keilverzahnung.
