ZF Aftermarket Service Information

Pęknięta sprężyna zawieszenia

Numer dokumentu 40921 PL

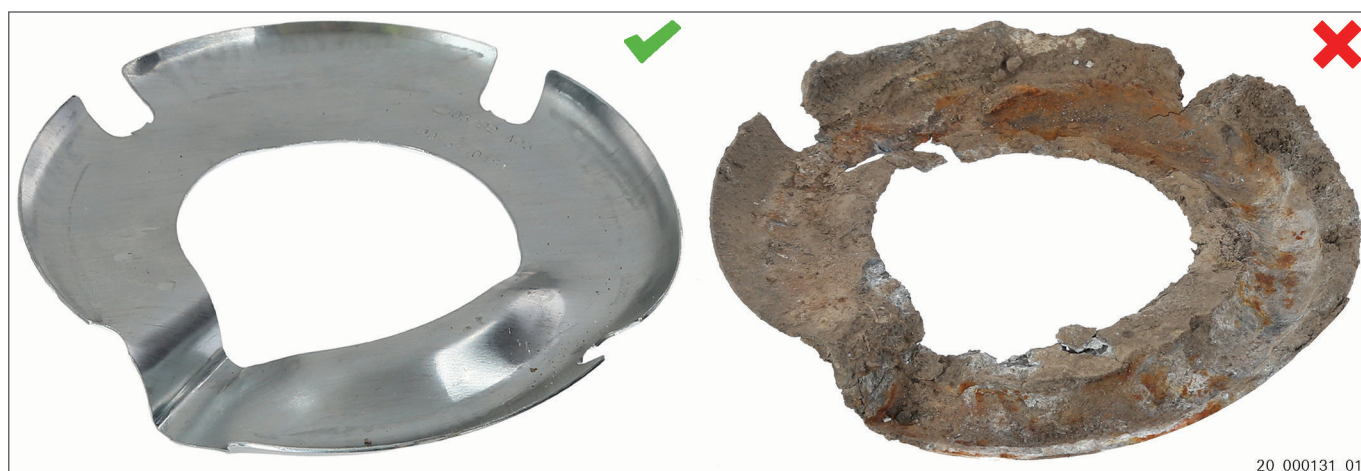
Rys. 3 Anoda protektorowa nowa | Anoda protektorowa zużyta

Anoda protektorowa to elektroda wykonana z metalu nieszlachetnego (np. aluminium). Chroni elementy wykonane z metalu szlachetnego (np. stali) przed korozją kontaktową. W procesie tym zniszczeniu ulega metal nieszlachetny anody protektorowej. Zapewnia to funkcjonowanie części metalowych, które są podatne na korozję i przedłuża ich trwałość.
