# SKF Τεχνική Ενημέρωση

## VKBA 6676 - Έλεγχος θέσης ασφάλειας

MERCEDES V-Class, Viano, Vito

Έλεγχος θέσης ασφάλειας πριν την τοποθέτηση του ρουλεμάν

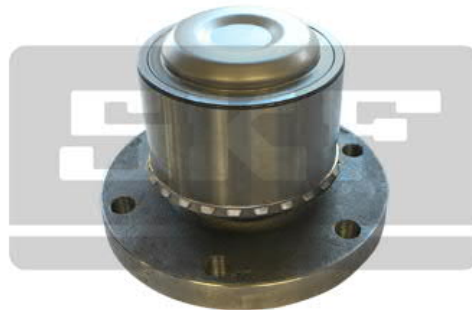
### VKBA 6676

Για τις παραπάνω εφαρμογές, το ρουλεμάν τροχού VKBA 6676 περιλαμβάνει και μια ασφάλεια για την ολοκληρωμένη και επαγγελματική επισκευή. Υπάρχει πιθανότητα η ασφάλεια να φύγει από τη θέση της, μέσα στη συσκευασία κατά τη μεταφορά. Η ασφάλεια μπαίνει εύκολα στη θέση της επάνω στο ρουλεμάν, οπότε αυτό δεν αποτελεί πρόβλημα.

**Σημείωση!** Θα πρέπει πάντα να ακολουθούνται οι οδηγίες του κατασκευαστή για τη σωστή τοποθέτηση, και να γίνεται χρήση του ειδικού εργαλείου της SKF VKN 600 για την τοποθέτηση του νέου ρουλεμάν.

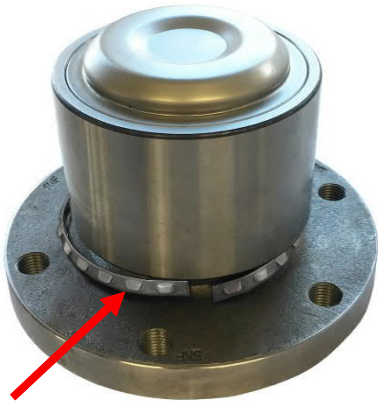
1. Ασφάλεια που έχει φύγει από τη θέση της.

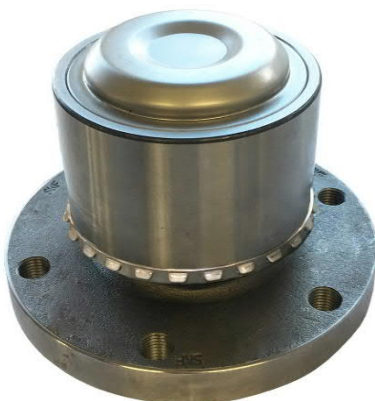
4. Η ασφάλεια στη σωστή θέση πάνω στο ρουλεμάν.
