SKF Tehnički bilten

VKBA 6676 – Kontrolni položaj uskočnika

MERCEDES V-Class, Viano, Vito

Kontrolni položaj sigurnosnog prstena prije montaže ležaja

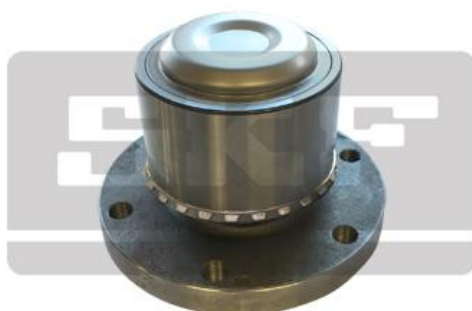
Za prethodno navedene namjene SKF ležaj kotača uključen u komplet VKBA 6676 opremljen je uskočnikom za kompletan i stručan popravak. Može se desiti da uskočnik tijekom transporta u kutiji ispadne iz položaja. To nema nikakvih posljedica i uskočnik se jednostavno može pogurnuti u odgovarajući položaj na dnu ležaja.

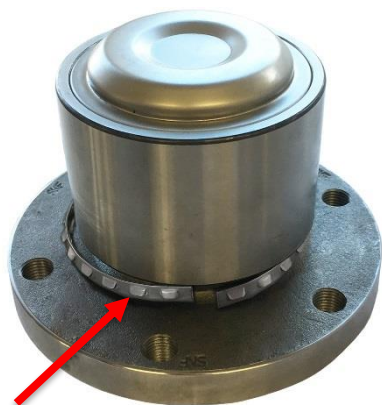
Primjer ispada uskočnika iz položaja

1. Uskočnik ispao iz položaja.

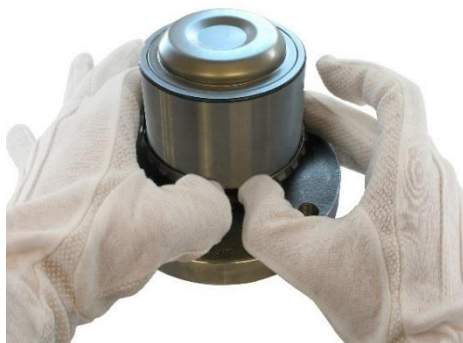
2. Pritiskom razdvojite uskočnik.

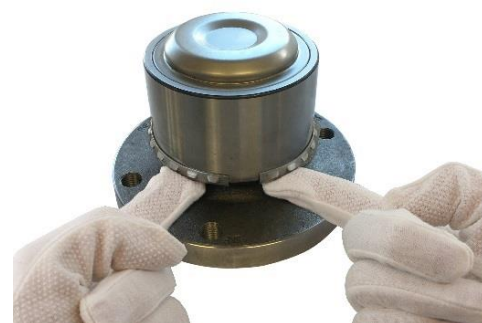
3. Vratite ga u odgovarajući položaj na ležaju.

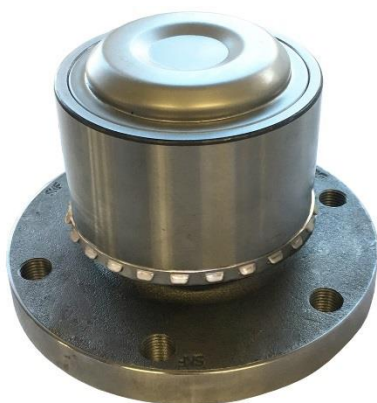
4. Uskočnik je namješten.

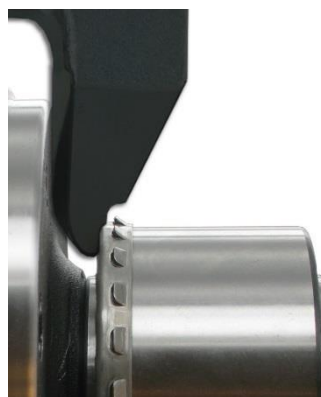
5. Koristiti SKF alat VKN 600 za montažu ležaja.

Napomena! Obavezno se pridržavati proizvođačevih uputa za montažu i koristiti SKF alat VKN 600 za montažu novog ležaja.
