SKF Tehnički Bilten

VKBA 6676 - Kontrola pozicije osiguravajućeg prestena

MERCEDES V-Class, Viano, Vito

Kontrola pozicije osiguravajućeg prestena pre montaže ležaja

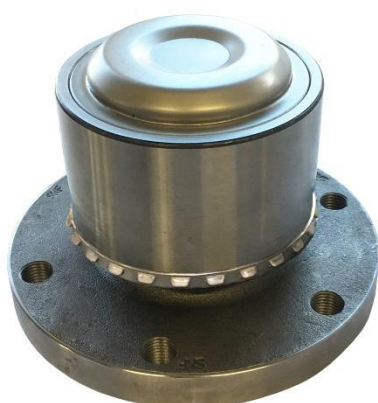
4. Prstenasti osigurač pravilno postavljen.
