SKF Tehnički bilten

VKBA 6699 - Kontrolni položaj uskočnika

MERCEDES Sprinter, VW Crafter

Kontrolni položaj sigurnosnog prstena prije montaže ležaja

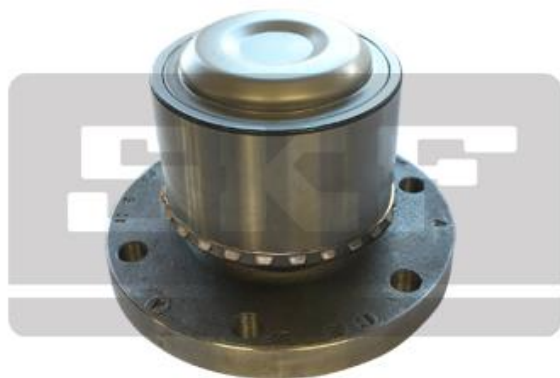
Za prethodno navedene namjene SKF ležaj kotača uključen u komplet VKBA 6699 opremljen je uskočnikom za kompletan i stručan popravak. Može se desiti da uskočnik tijekom transporta u kutiji ispadne iz položaja. To nema nikakvih posljedica i uskočnik se jednostavno može pogurnuti u odgovarajući položaj na dnu ležaja.

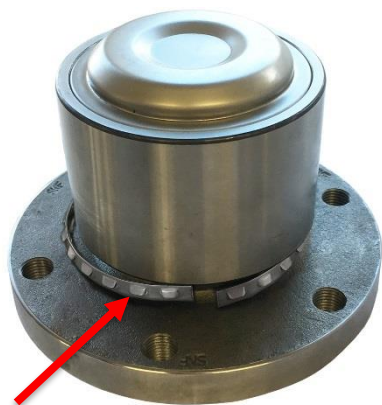
Primjer ispada uskočnika iz položaja

1. Uskočnik ispao iz položaja.

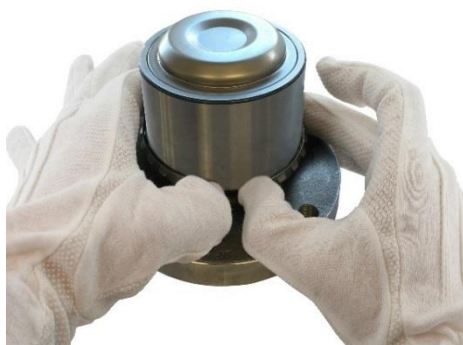
2. Pritiskom razdvojite uskočnik.

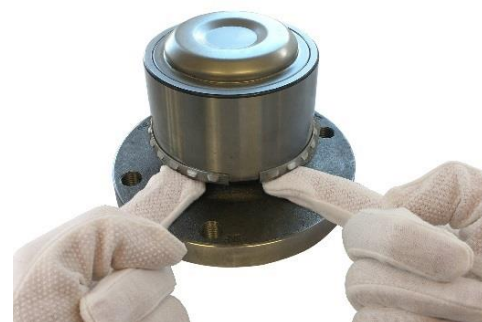
3. Vratite ga u odgovarajući položaj na ležaju.

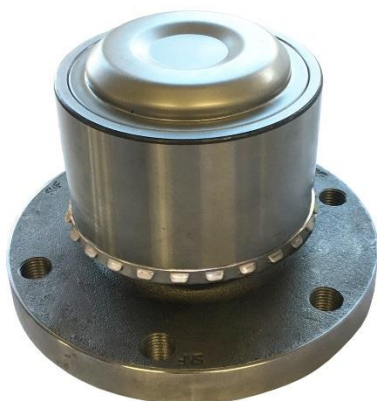
4. Uskočnik je namješten.

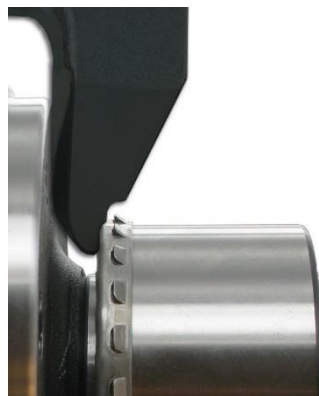
5. Koristiti SKF alat VKN 600 za montažu ležaja.

Napomena! Obavezno se pridržavati proizvođačevih uputa za montažu i koristiti SKF alat VKN 600 za montažu novog ležaja.
