VKBA 7455

Technická informace – květen 2009

SUZUKI Grand Vitara 1.6, 2.0, 2.5 s ABS.

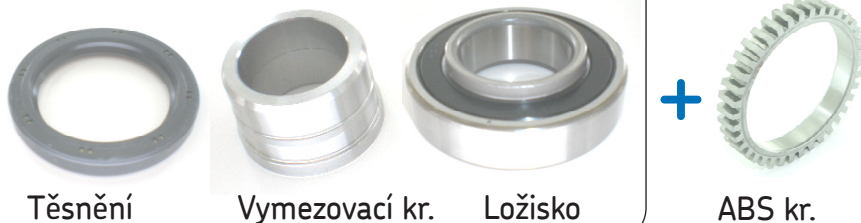
VKBA 7455 Obsah sady

Díly	Kusy
Ložisko	1
Vymezovací kroužek	1
Těsnění (gufero)	1
ABS Ring	1

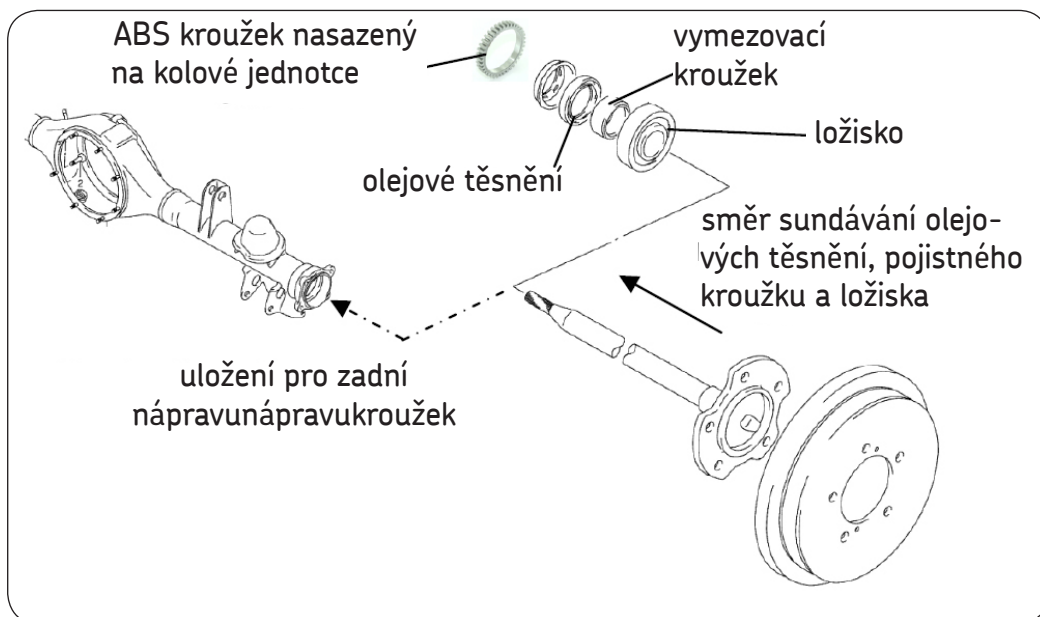
Axle design s ABS.

Při demontáži ložiska může dojít k poškození kroužku ABS. Především při vyndávání poloosy ve snaze dosáhnout na další komponenty.

SKF však nabízí řešení! K dispozici jsou dvě sady: VKBA 7455 – sada obsahuje kroužek ABS (pokud je kroužek poničen) a VKBA 3924 – sada neobsahuje kroužek ABS (pokud lze kroužek znovu použít)
