VKBA 7455

Bulletin Technique - Mai 2009

SUZUKI Grand Vitara 1.6, 2.0, 2.5 avec ABS.

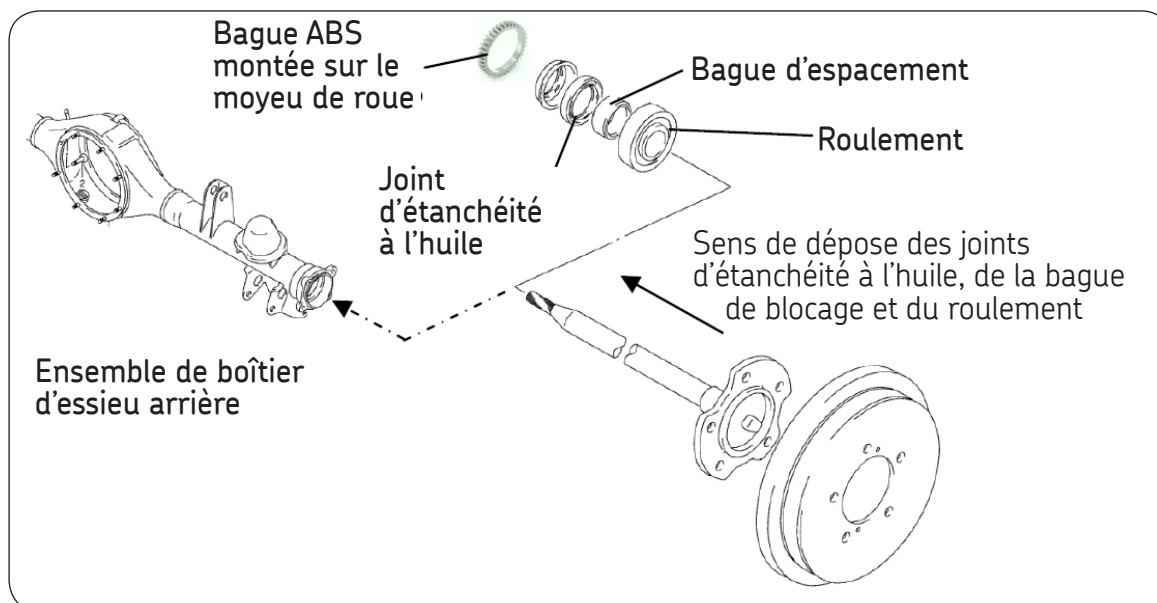
Essieu - avec ABS

La bague ABS peut être détruite au cours du remplacement du roulement - en particulier lors du démontage de l'essieu pour accéder aux composants.

Joint d'étanchéité à l'huile

Bague d'espacement

Roulement

Bague ABS

Comme solution SKF propose des kits répondant aux exigences de l'installateur. VKBA 7455 – comprend une bague ABS - à utiliser si la bague ABS est brisée / endommagée. VKBA 3924 - sans bague ABS - à utiliser si elle n'est pas brisée / peut être réutilisée.
