# VKBA 7455

Műszaki adatlap - 2009. augusztus

SUZUKI Grand Vitara 1.6, 2.0, 2.5 ABS-vel

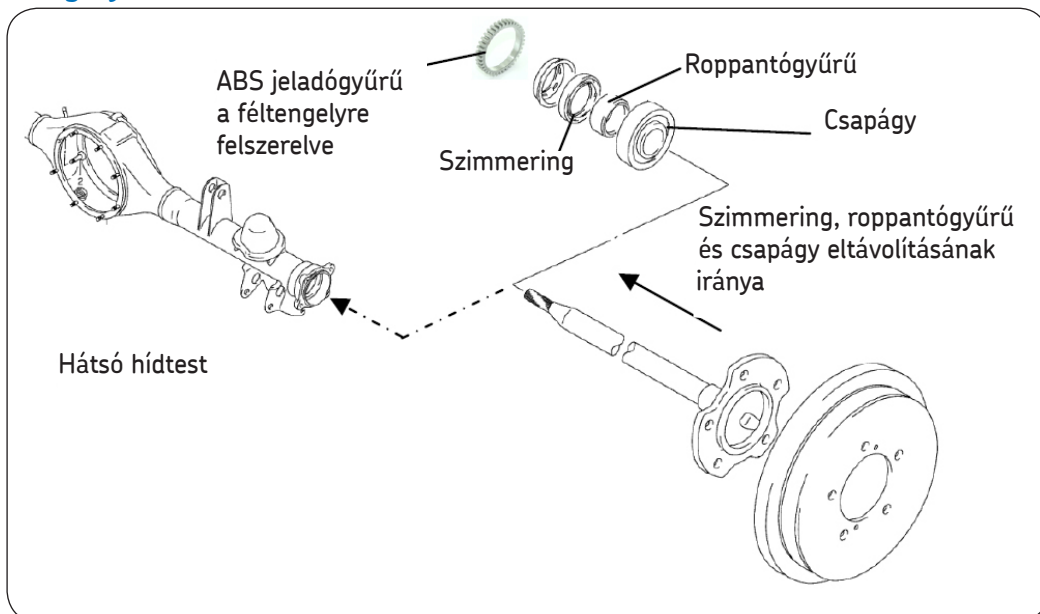
## Tengelykialakítás – ABS-vel

Alkatrész	Mennyiség
Csapágy	1
Roppantógyűrű	1
Szimmering	1
ABS jeladógyűrű	1

Szimmering

Roppantógyűrű

Csapágy

ABS gyűrű

A csapágy cseréje során az ABS jeladógyűrű tönkremehet – különösen a féltengely kiszerelésekor.

Megoldásként az SKF lehetővé teszi a felhasználó számára, hogy olyan készletet válasszon, mely az igényeinek leginkább megfelelő.  
VKBA 7455 – ABS jeladógyűrűvel – ha az ABS gyűrű törött/sérült.
