VKBA 7455

Bollettino Tecnico - Maggio 2009

SUZUKI Grand Vitara 1.6, 2.0, 2.5 con ABS.

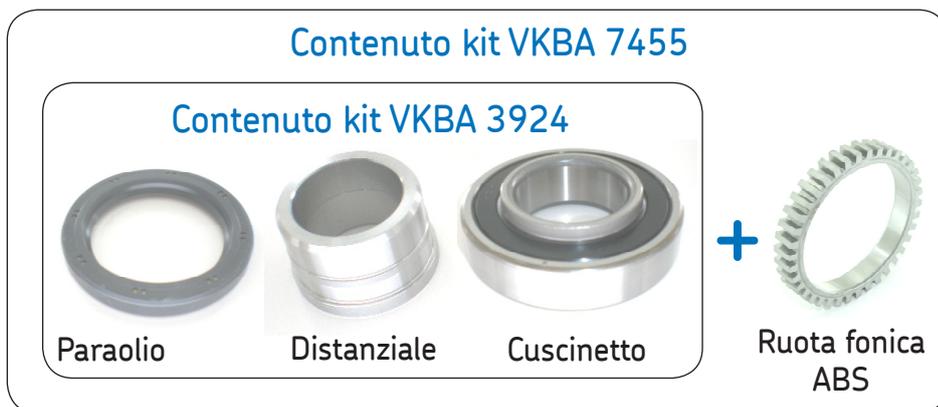
Contenuto kit VKBA 7455

Componente	Quantità
Cuscinetto	1
Distanziale	1
Paraolio	1
Ruota fonica ABS	1

Come soluzione, per soddisfare le esigenze dell'autoriparatore, SKF offre di scegliere tra due kit. VKBA 7455 – è comprensivo di ruota fonica ABS – da utilizzare se la ruota fonica è danneggiata / rotta. VKBA 3924 – non è comprensivo di ruota fonica ABS – da scegliere se la ruota fonica è integra / può essere riutilizzata.

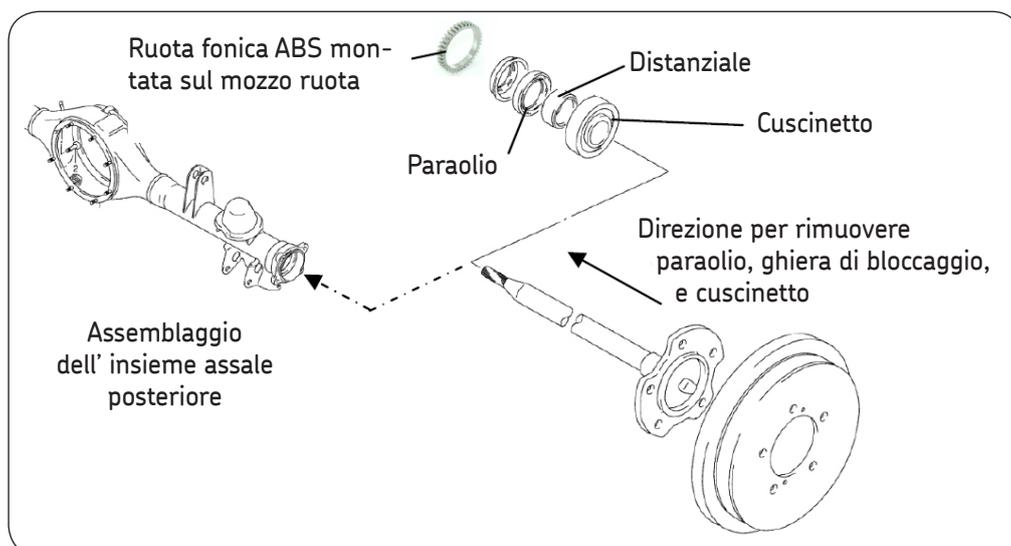
Schema assale - ABS montato

La ruota fonica ABS può essere danneggiata durante le operazioni di sostituzione del cuscinetto – in particolare quando viene smontato il semiasse per poter accedere ai componenti.
