# VKBA 7455

Technisch Bulletin - Mei 2009

SUZUKI Grand Vitara 1.6, 2.0, 2.5 met ABS.

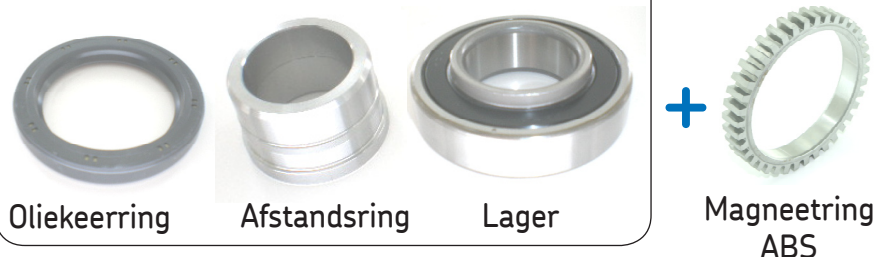
### Inhoud set VKBA 3924

Als oplossing biedt SKF de keuze uit verschillende sets om aan de eisen van de technicus te voldoen. VKBA 7455 - bevat een magneetring ABS - te gebruiken als de magneetring ABS is gebroken/beschadigd. VKBA 3924 - bevat geen magneetring ABS - te selecteren als de magneetring ABS niet is gebroken/opnieuw gebruikt kan worden.

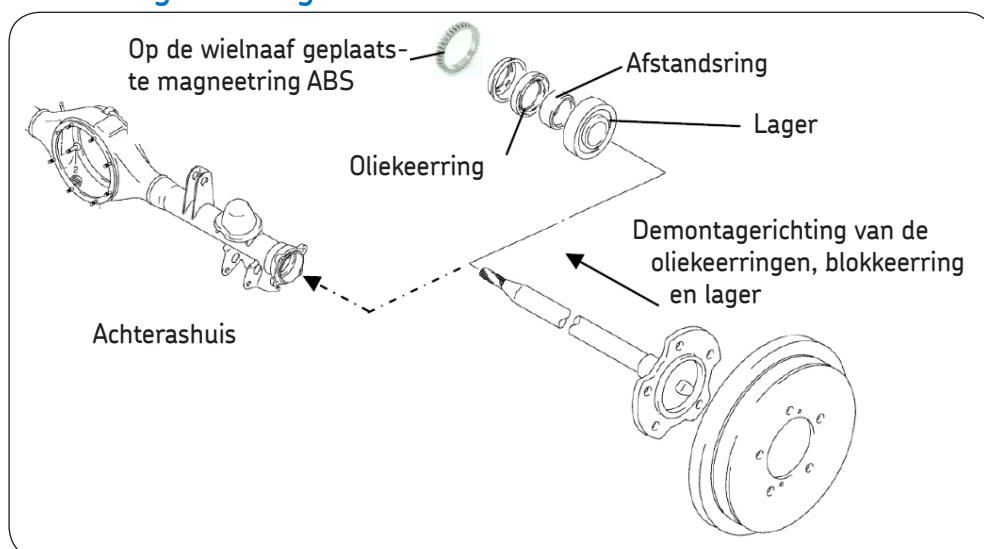
## Uitvoering as - uitgerust met ABS

De magneetring ABS kan beschadigd raken bij het vervangen van de lager - vooral als de as is gedemonteerd om toegang te krijgen tot de componenten.
