VKBA 7455

Teknisk Bulletin #8 – 2009

SUZUKI Grand Vitara 1.6, 2.0, 2.5 med ABS.

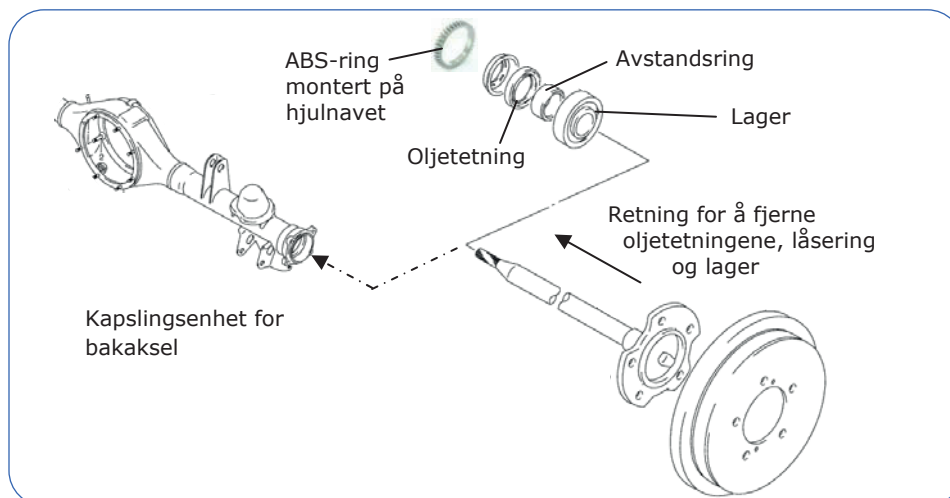
Akseldesign - med ABS

Oljetetning

Avstandsring

Lager

ABS-ring

Som løsning tilbyr SKF en rekke sett for å imøtekomme mekanikerens behov. VKBA 7455 - med en ABS-ring - brukes hvis ABS-ringene er ødelagt/skadet. VKBA 3924 - ingen ABS-ring medfølger - velg denne hvis ABS-ringene ikke er ødelagt/kan brukes om igjen.
