# VKM 15216 - VKPC 85624

Technická informace - Duben 2012

CHEVROLET, DAEWOO, OPEL, SAAB, VAUXHALL

Doporučení k montáži

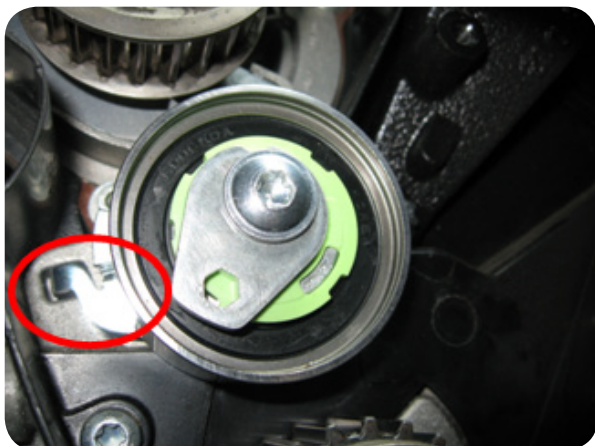
Obrázek 1

1. Zkontrolujte, že je čerpadlo správně uložené. Značka na těle čerpadla musí být srovnaná se značkou na bloku motoru.
2. Při montáži napínáku VKM 15216 ověřte, že je polohovací zobáček správně usazený v drážce na bloku motoru (viz obrázek 1).
3. Přednastavení: Vyrovnajte pohyblivý indikátor s pravým okrajem desky.  
**Poznámka:** pohyblivý indikátor **nesmí** zasahovat za pravý okraj desky. V této poloze si napínák zajistěte kolíkem a proveďte 2 otáčky motoru.
4. Otáčejte ručičkou ve směru hodinových ručiček dokud ji nevyrovnáte se značkou "NEW" na desce napínáku (viz obrázek 2).
5. Utáhněte šroub napínáku odpovídajícím momentem (moment závisí na typu vozidla, viz níže).
6. Proveďte další 2 otáčky motoru.
7. Zkontrolujte seřízení napínáku - pokud nejsou značky na svých místech, musíte opakovat celé nastavení.

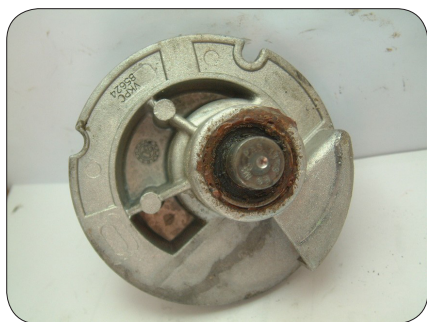
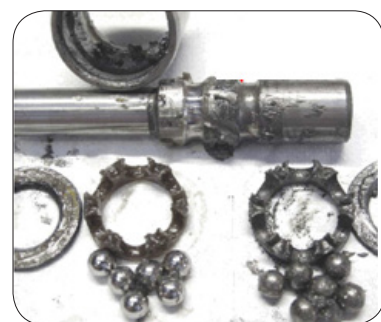
Příklady poškozených vodních čerpadel:

### Zjištěná závada:

- Porucha kladky čerpadla.

### Pravděpodobná příčina:

- Přepětí napínáku rozvodového řemene.
- Nesprávně namontovaný napínák.

Správná montáž napínáku VKM 15216 je velmi důležitá a proto postupujte podle instrukcí v sadách SKF (viz poslední strana této informace).

Utahovací moment šroubu napínáku (dodávaného s napínákem) musí být přesně dodržen. Pokud nebudete postupovat podle montážního návodu, poškodíte montážní desku napínáku, šroub, nebo vodní pumpu.

**Utahovací moment**  
25 Nm  
25 Nm  
20 Nm  
20 Nm  
20 Nm
